ZONEAMENTO DE ÁREAS DE RISCO NAS COMUNIDADES URBANAS DA VILA SCHIRMER E KM3, CIDADE DE SANTA MARIA, RS

ZONING OF RISK AREAS IN THE URBAN COMMUNITIES OF VILA SCHIRMER AND KM3, CITY OF SANTA MARIA, RS

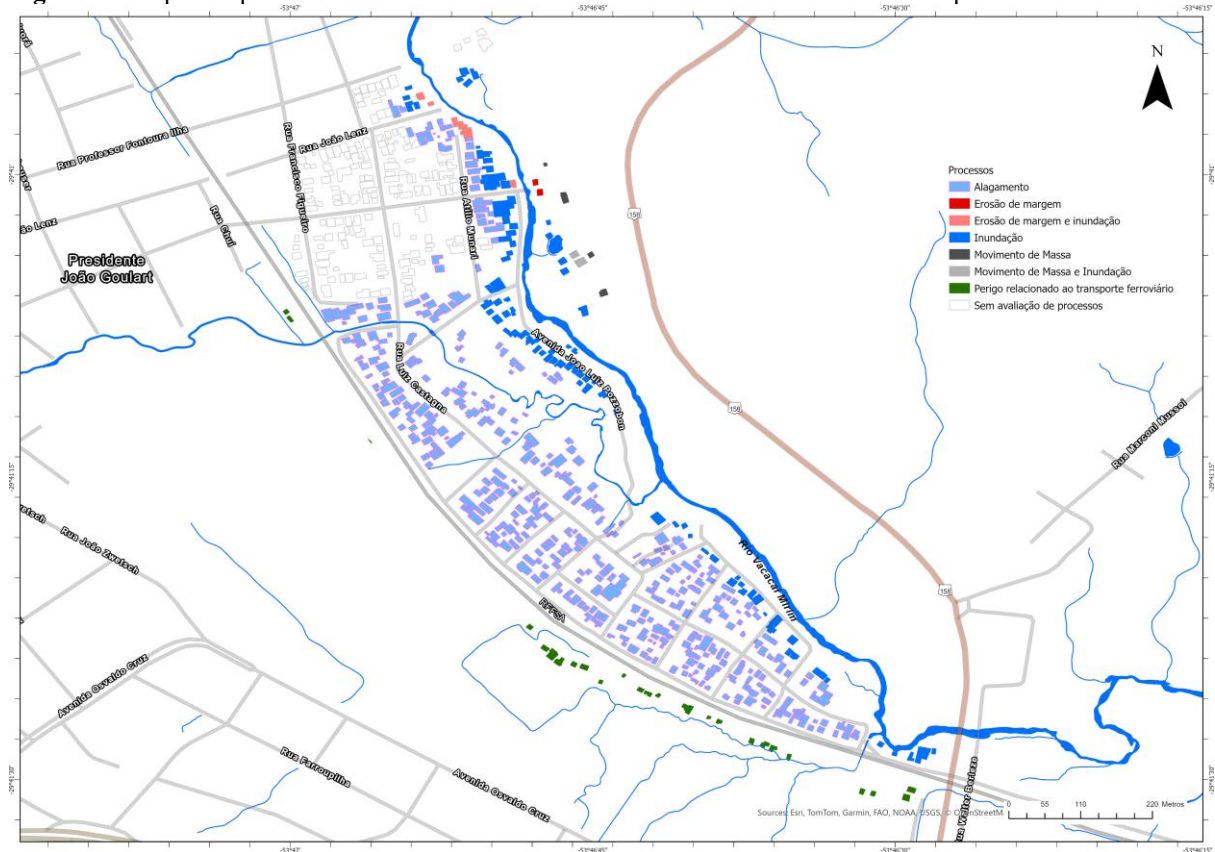
Os processos causadores de risco, conforme Classificação e Codificação Brasileira de Desastres (COBRADE, 2012), são hidrológicos, associados a alagamentos/inundações, processo geológicos de erosão de margem e geológico de movimentos de massa (Figura 5).

Figura 5 - Mapa dos processos causadores de risco nas vilas Schirmer e Km3 do Bairro presidente João Goulart.

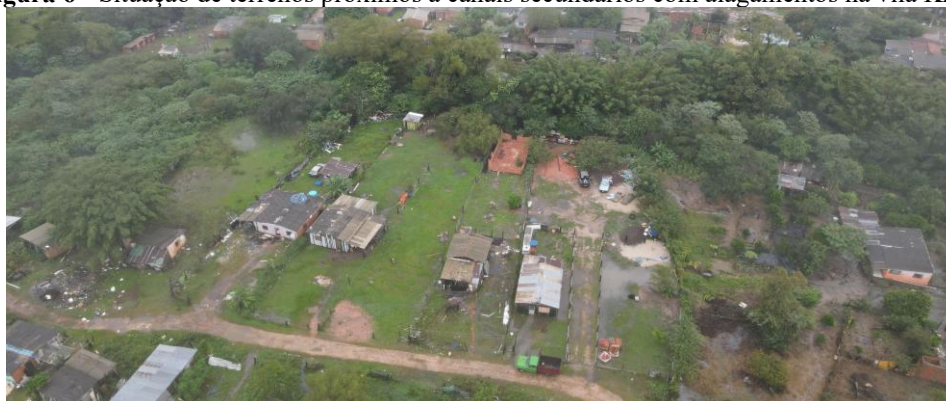
Os alagamentos ocorrem durante intensas precipitações que extrapolam a capacidade de escoamento de sistemas de drenagem urbana (Figura 6). Isso ocorre devido aos vários problemas observados na implementação do sistema de esgotamento pluvial como dutos sem ligações e/ou declividades inadequadas que geram represamentos. Além disso, o fato de as ruas não serem pavimentadas causa a obstrução de vários dutos pluviais. Isso gera acúmulo de água em ruas, calçadas e até mesmo atingindo moradias.

Figura 6 - Situação de terrenos próximos a canais secundários com alagamentos na vila Km3.

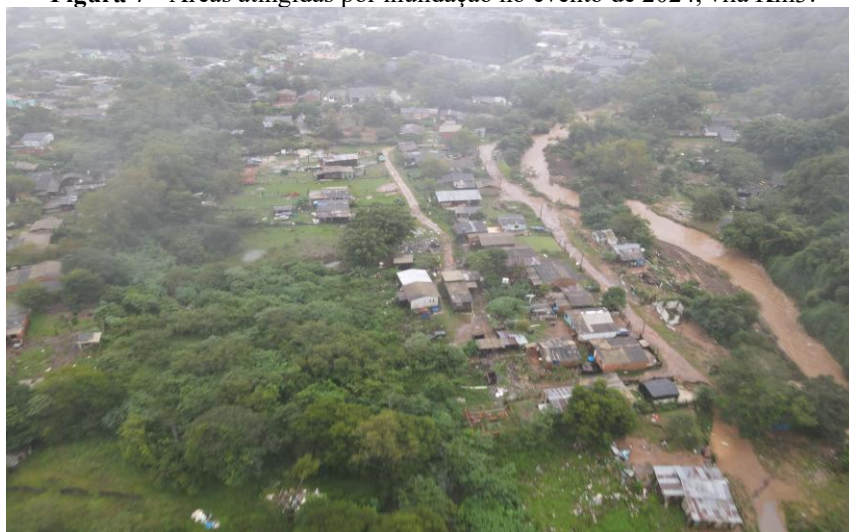
O Processo hidrológico de inundação/enxurrada se associa diretamente ao canal do rio principal, o Vacacaí-mirim. Nessas condições o processo tem potencial de causar danos estruturais as moradias, como aconteceu no último evento de 2024, quando moradias foram destruídas pela força das águas (Figura 7).

Figura 7 - Áreas atingidas por inundação no evento de 2024, vila Km3.

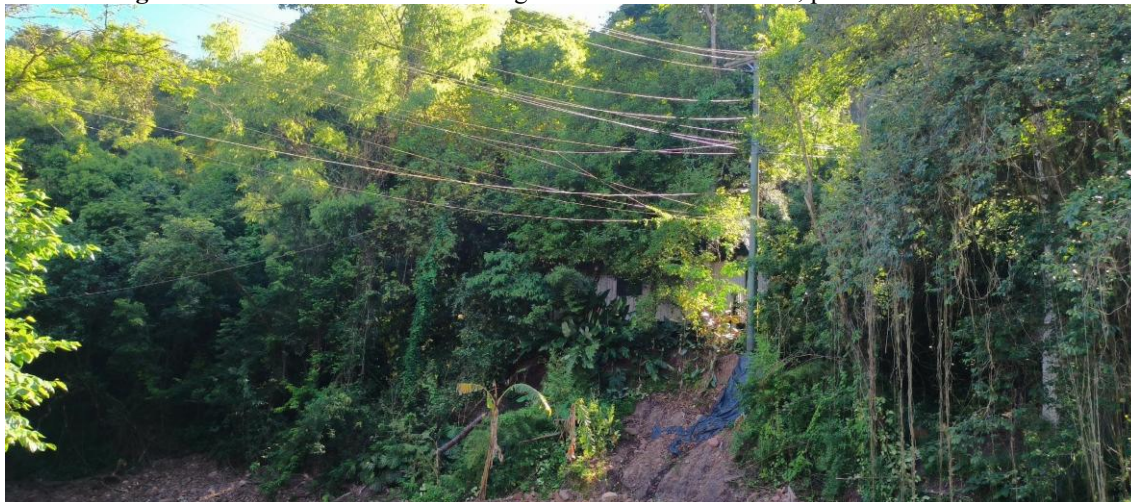
O processo erosivo de margens se apresenta como uma ameaça de comprometimento ou destruição de moradias e estruturas na comunidade. As erosões estão associadas ao canal do rio Vacacaí-mirim. O recuo linear das margens se dá pela ação hidráulica sobre as margens pela ação das correntes fluviais e por forças de origem externa, como a precipitação em margens desprotegidas, que

arrastam o material constituinte (Figura 8). Na margem direita estão suscetíveis 07 moradias e na margem esquerda 02 moradias.

Figura 8 - Processo de erosão de margem do rio Vacacaí Mirim, próximo de moradia.

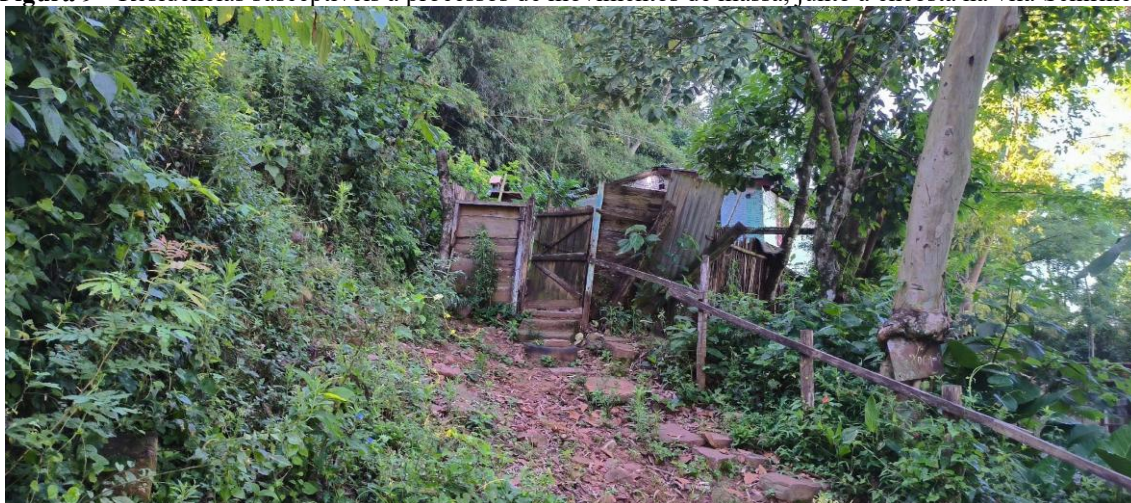
Os processos se associam a escorregamentos localizados de solo/rocha e por descalçamento e rolamento de blocos. A encosta se apresenta com uma significativa presença vegetal compondo os três estratos arbóreos, que favorece uma certa estabilidade. A rodovia acima age drenando a água das partes superiores, diminuindo o volume de água que afeta a encosta. Entretanto, o avanço de construções tem influenciado, com cortes, a instabilidade de porções da encosta que podem favorecer o desenvolvimento dos processos. Observa-se pequenos movimentos com queda de vegetação e descalçamento de blocos de rocha, que ocorreram após o evento chuvoso de 2024, mas não houve danos as moradias. Foram identificadas 06 moradias suscetíveis a esse processo (Figura 9).

Figura 9 - Residências susceptíveis a processos de movimentos de massa, junto a encosta na vila Schirmer.

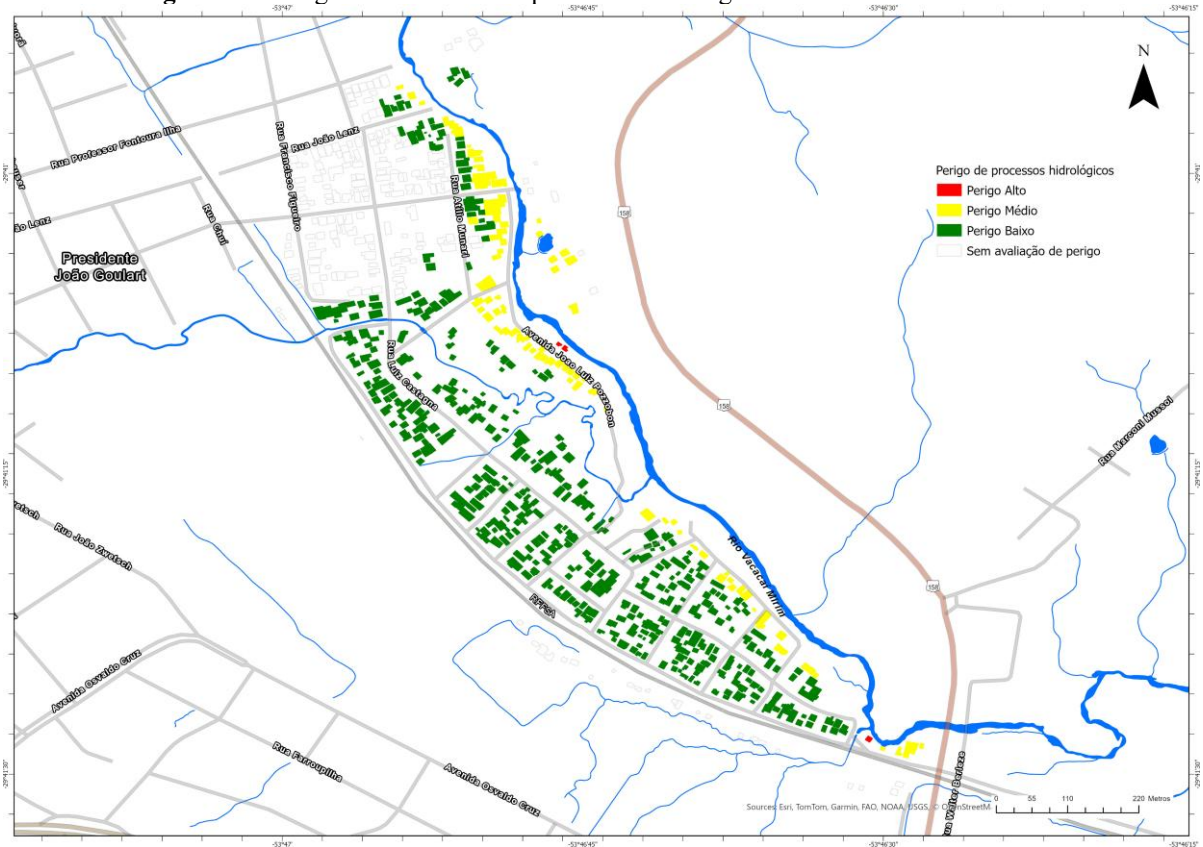
O perigo nas comunidades da Vila Schirmer e na Vila Km3 representa, em sua grande parte, o resultado de processo hidrológico. A Figura 10 apresenta a espacialização do perigo relacionado aos processos hidrológicos nas vilas Schirmer e Km3.

Figura 10 - Perigo relacionados aos processos hidrológicos nas vilas Schirmer e Km3.

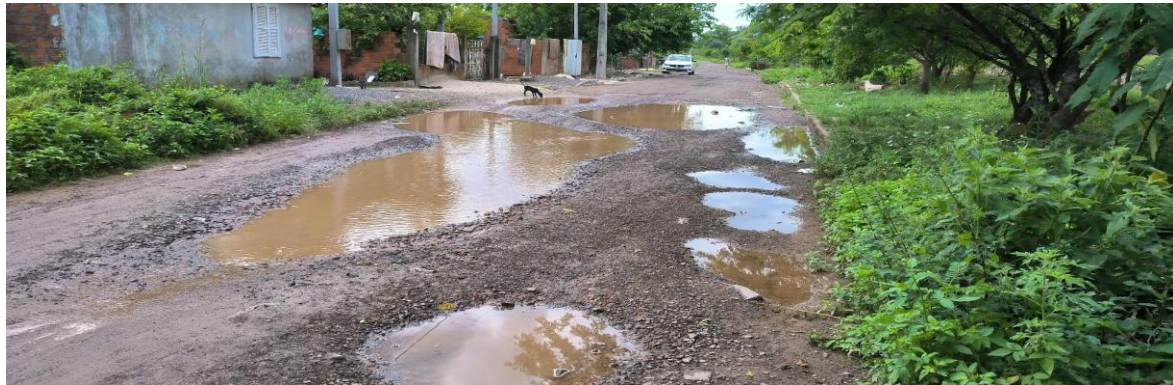
Perigo baixo – situações de alagamentos em que a rua é afetada e, em alguns casos, podem afetar as moradias em áreas mais rebaixadas. Representam processo de menor potencial de danos. O processo ocorre em amplas áreas da comunidade, afetando 436 moradias, associado a deficiência do esgotamento pluvial e área alagadiças com terrenos que não foram aterrados ou com menor quantidade de aterro Figura 11.

Figura 11 - Ruas sem pavimentação com pouca manutenção e problemas de drenagem pluvial geram alagamentos na vila Km3.

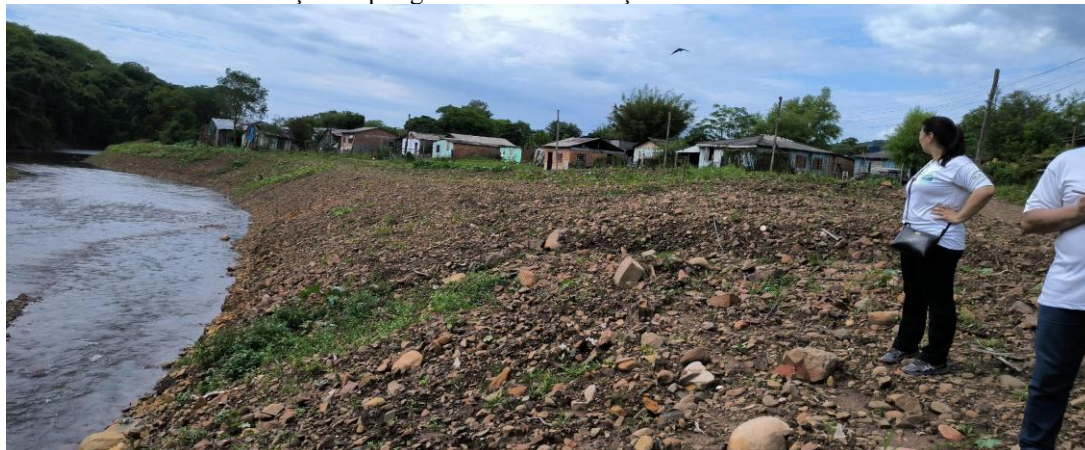
Perigo médio – processos de inundação/enxurrada, associados ao rio Vacacaí-mirim, onde os danos afetam as ruas com maior potencial de causar danos nas moradias. Essa foi uma área muito afetada pelo evento de 2024, mas com as intervenções da Prefeitura diminuíram a possibilidade de ocorrência dos processos e por isso o Perigo. Nessa condição foram identificadas 93 moradias (Figura 12).

Figura 12 - Residências em situação de perigo médio de inundação associado ao Rio Vacacaí Mirim na Vila Km3.

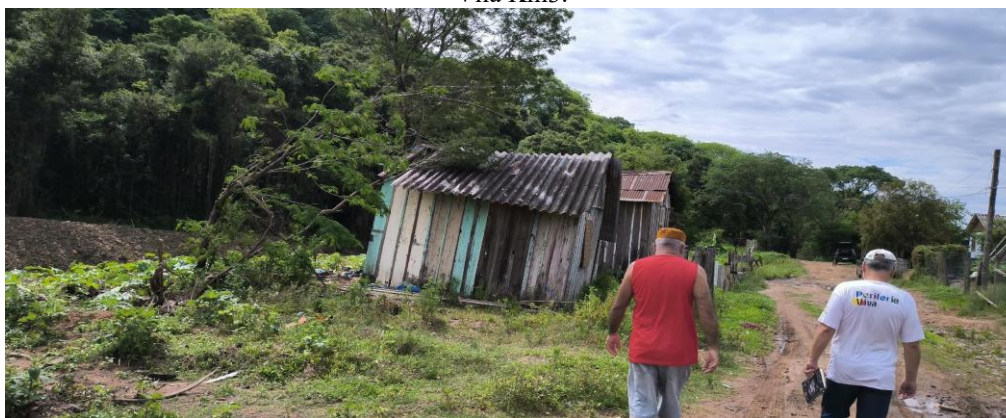
Perigo alto – processos de inundação/enxurrada causados pelo extravasamento do rio Vacacaí-mirim afetando moradias construídas a menos de 10m da margem do rio com possibilidade de danos estruturais pela ação direta da água do rio. Essa condição ocorre em três moradias que permaneceram junto as margens na Vila Km3 (Figura 13).

Figura 13 - Residências muito próximas a margem do Rio Vacacaí Mirim em situação de alto risco de inundação na Vila Km3.

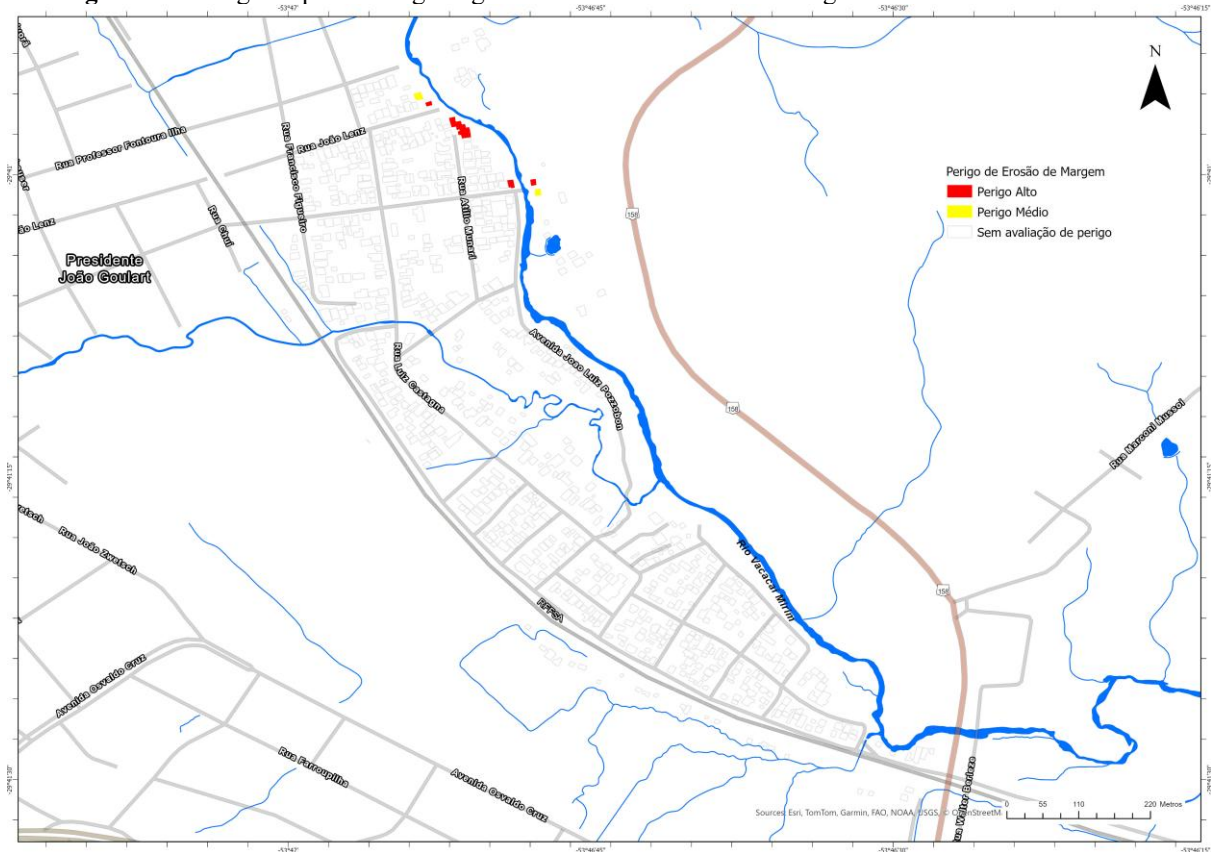
A análise do perigo de erosão de margem ocorre pela proximidade da moradia da margem do rio Vacacaí-mirim e a ocorrência de evidências de atuação do processo. Definiu-se Perigo médio para as situações em que as moradias encontram-se ao redor de 10m da margem erosiva. A Figura 14 apresenta o mapa com a distribuição espacial do perigo de processos geológicos associados a erosão de margem nas vilas Schirmer e Km3.

Figura 14 - Perigo de processos geológicos associados à erosão de margem nas vilas Schirmer e Km3.

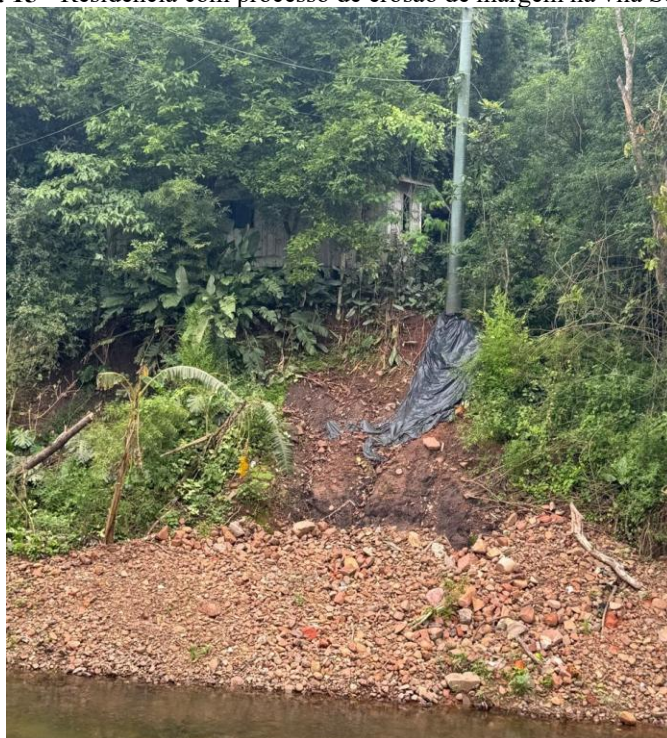
O Perigo alto ficou estabelecido para moradias com distância inferior a 5m da margem e com evidências da ação da erosão que pode afetar a moradia. Na margem direita foram identificadas 6 moradias nas margens côncavas com evidências de erosão pelo recuo da margem, podendo causar danos. Somente uma moradia, com Perigo médio, pela construção estar mais distante da margem. Não foram realizadas intervenções para estabilização da margem. Enquanto, na margem esquerda uma moradia foi identificada como Risco médio pela distância da construção, apesar da margem mostrar evidência de erosão no último evento. Outra moradia que se encontra em Perigo alto, nessa margem, apresenta o descalçamento do poste elétrico junto a moradia, devido a erosão e solapamento (Figura 15).

Figura 15 - Residência com processo de erosão de margem na vila Schirmer.

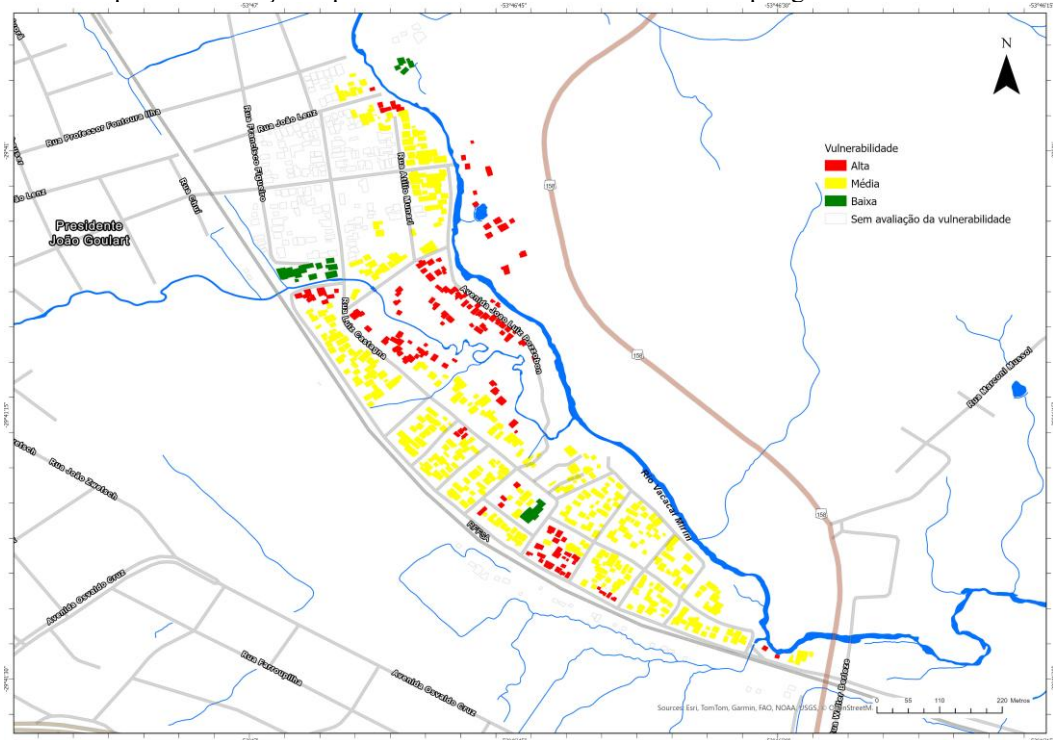
Figura 17 - Mapa da distribuição espacial da vulnerabilidade das áreas em perigo nas Vilas Schirmer e Km3.

A vulnerabilidade baixa foi definida na Vila Schirmer, onde as vias são pavimentadas, existe esgotamento pluvial e cloacal, as moradias são de médio padrão construtivo e observa-se obras de proteção junto ao arroio que passa pelas comunidades. Além dessas, moradias na área rururbana, também são consideradas como baixa vulnerabilidade. Na comunidade da Vila Km3 situações pontuais associadas ao padrão construtivo das moradias foram consideradas como baixa vulnerabilidade. No total foram identificadas 16 moradias.

A vulnerabilidade média é predominante, com 390 moradias, se associa, principalmente, a Vila Km3 onde as moradias têm médio padrão construtivo, mas a infraestrutura oferecida pelo poder municipal é precária.

A vulnerabilidade alta ocorre para 132 moradias. Se associa às construções da margem direita do Vacacaí-mirim. Na margem direita, ocorre predominantemente associada a uma ocupação mais recente ao longo dos terrenos baixos e alagadiços que se associam a um afluente do rio que cruza as comunidades. As condições de baixo padrão construtivo das moradias e a infraestrutura deficiente que determina o alto grau.

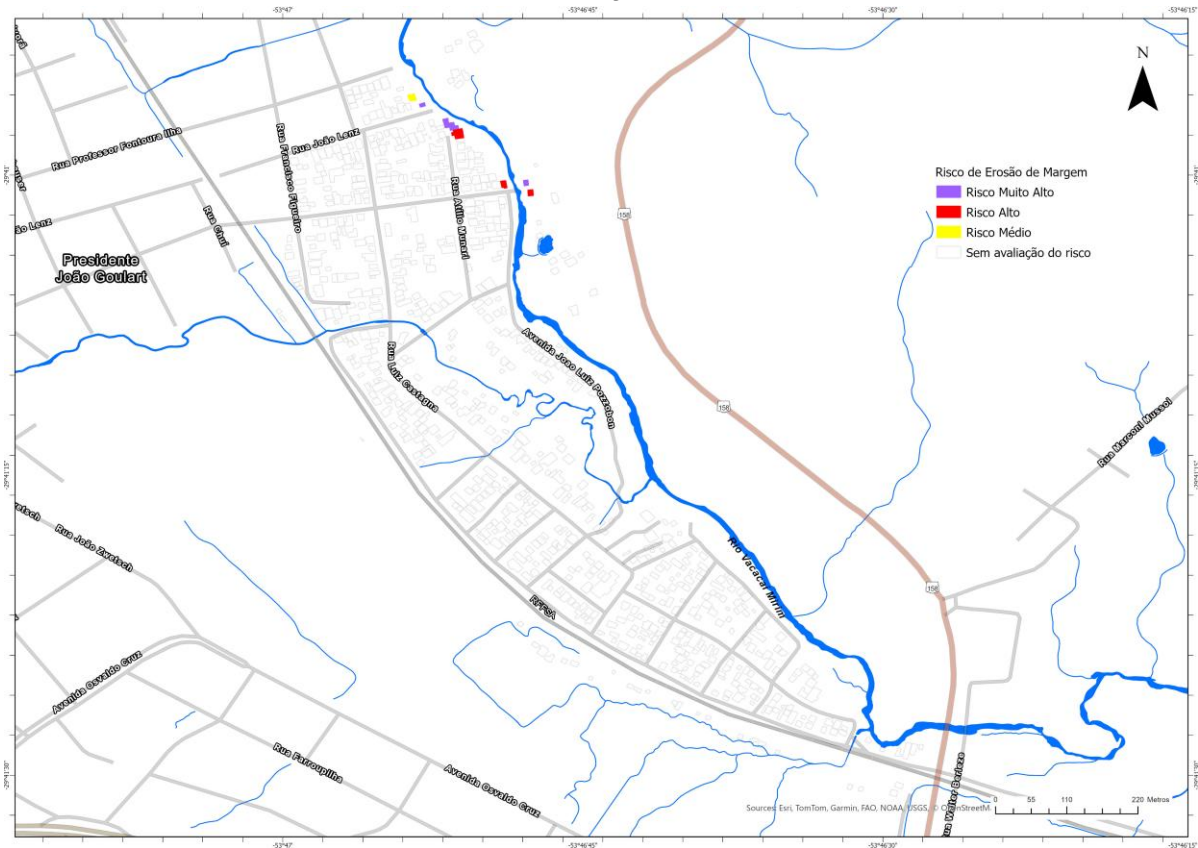
A erosão de margem afeta 9 moradias sendo que as condições de Risco Médio ocorrem para 1 moradia. Condições de risco Alto ocorrem para 4 moradias, sendo 3 na margem direita e 1 na margem esquerda. O Risco Muito Alto foi definido para 4 moradias, sendo 3 na margem direita e 1 na margem esquerda. A figura 18 apresenta a distribuição espacial do risco dos processos geológicos associados à erosão de margem nas Vilas Schirmer e km3.

Figura 18 - Distribuição espacial do risco de processos geológicos associados a erosão de margem nas vilas Schirmer e Km3.

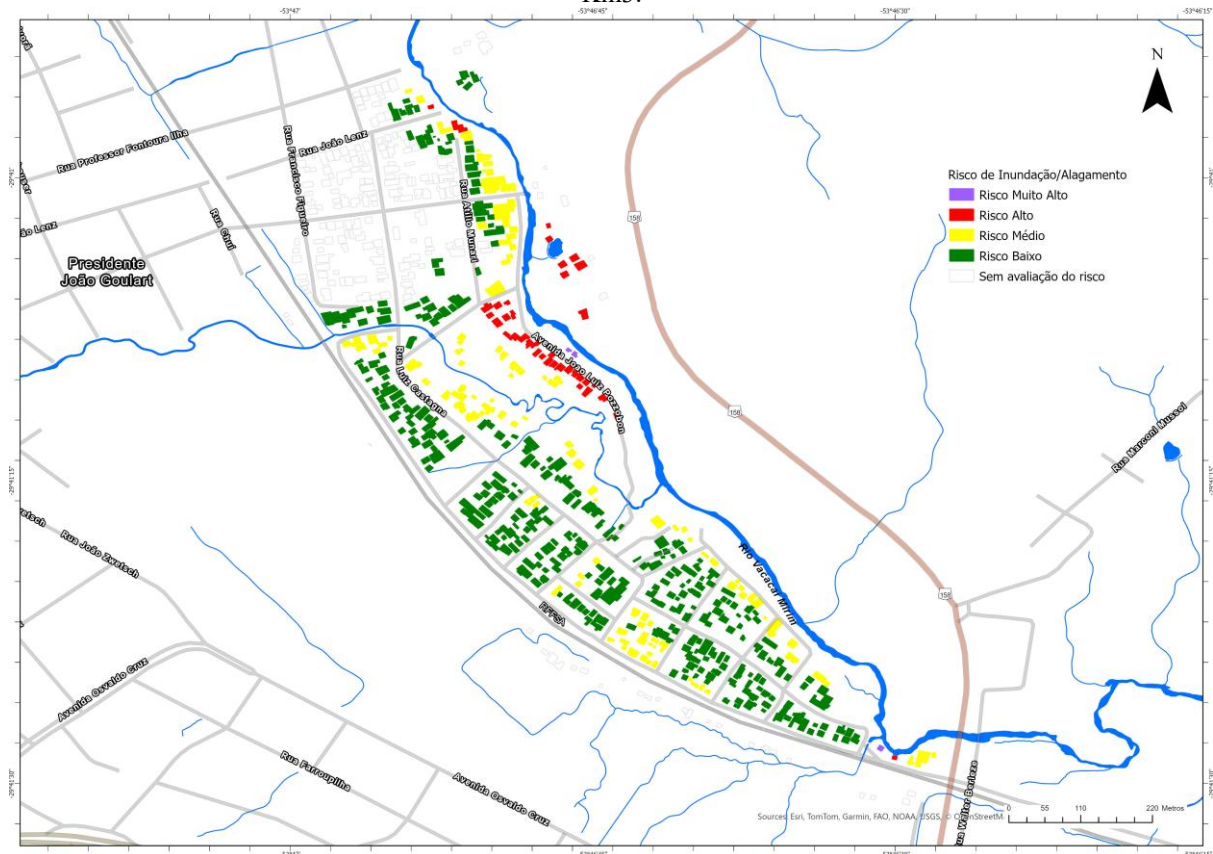
A possibilidade de ocorrência dos processos, a severidade e a consequências dado a vulnerabilidade da moradia atingida definiu o risco. A Figura 19 apresenta a distribuição espacial do risco hidrológico que foram definidos em quatro graus de risco: baixo, médio, alto e muito alto.

O Risco Baixo está definido para moradias suscetíveis a alagamentos e condições de vulnerabilidade baixa ou média. Nesses casos os danos são mais importantes na rua, dificultando a trafegabilidade, enquanto para as moradias são pouco significativos. Trabalhos de qualificação da drenagem na comunidade são exigidos. Nesse grau de risco ocorrem 354 moradias.

O Risco Médio é definido para 137 moradias. Ocorrem devido a processos de alagamentos que causam danos em ruas e podem afetar as moradias. Devido à alta vulnerabilidade de algumas moradias as consequências são mais significativas; também são classificadas como Risco Médio, as moradias onde o processo hidrológico é representado pela inundação, mas as condições de vulnerabilidade da população são baixas ou médias e, portanto, as consequências são menores.

Figura 19 - Distribuição espacial do risco de processos hidrológicos de inundação e alagamento nas vilas Schirmer e Km3.

Trabalhos de qualificação da drenagem e manutenção do canal fluvial para permitir o escoamento são trabalhos fundamentais para minimizar as situações de risco.

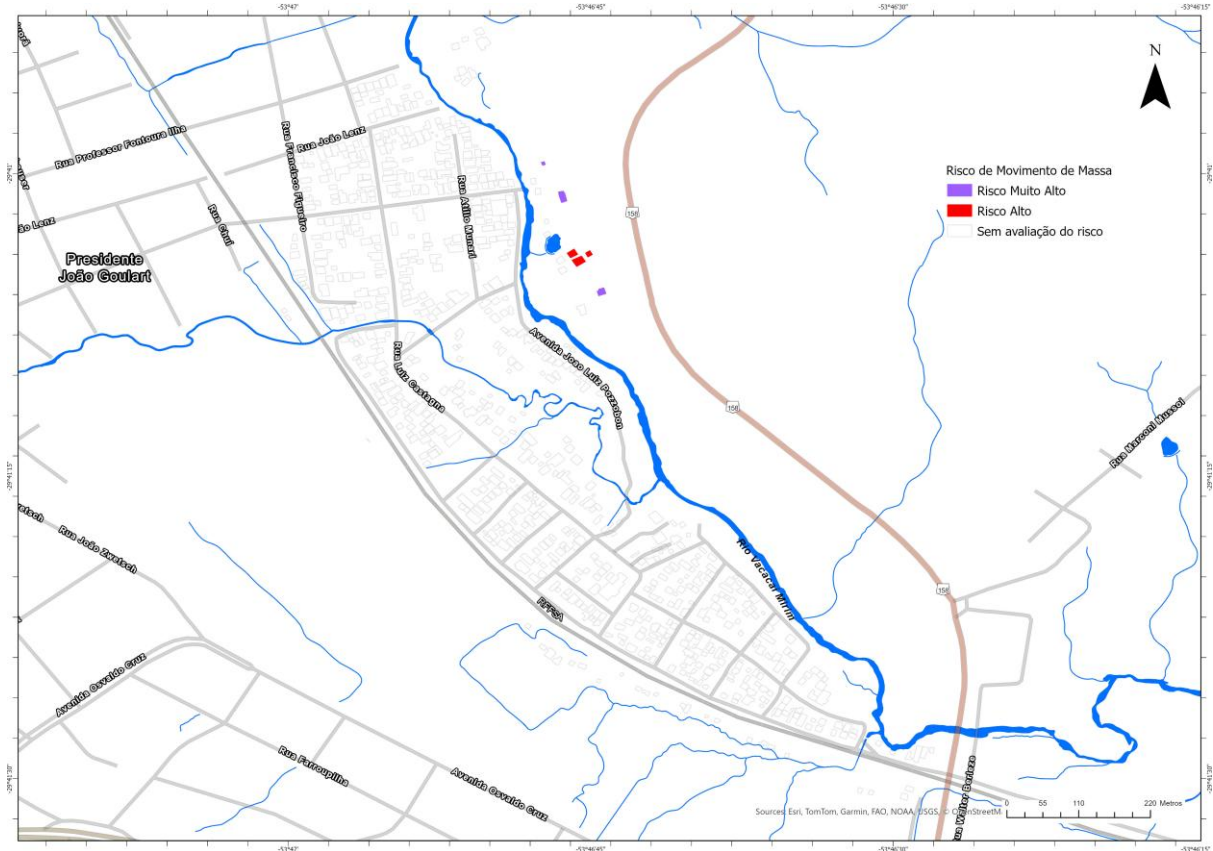
portanto o Risco está associado às condições de perigo que estão submetidas cada uma das moradias. O Risco Alto foi determinado para 3 moradias e o Risco Muito Alto para outras 3, que se localizam ocupando a base da encosta. A Figura 20 apresenta a distribuição espacial do risco dos processos geológicos associados à movimentos de massa nas Vilas Schirmer e Km3.

Figura 20 - Distribuição espacial do risco de processos geológicos associados a movimentos de massa nas vilas Schirmer e Km3.
