# **PAISAGEM URBANA APÓS INUNDAÇÕES DE SETEMBRO E NOVEMBRO DE 2023 NO MUNICÍPIO DE ROCA SALES, RIO GRANDE DO SUL**

## **URBAN LANDSCAPE AFTER THE FLOODS OF SEPTEMBER AND NOVEMBER 2023 IN THE MUNICIPALITY OF ROCA SALES, RIO GRANDE DO SUL**

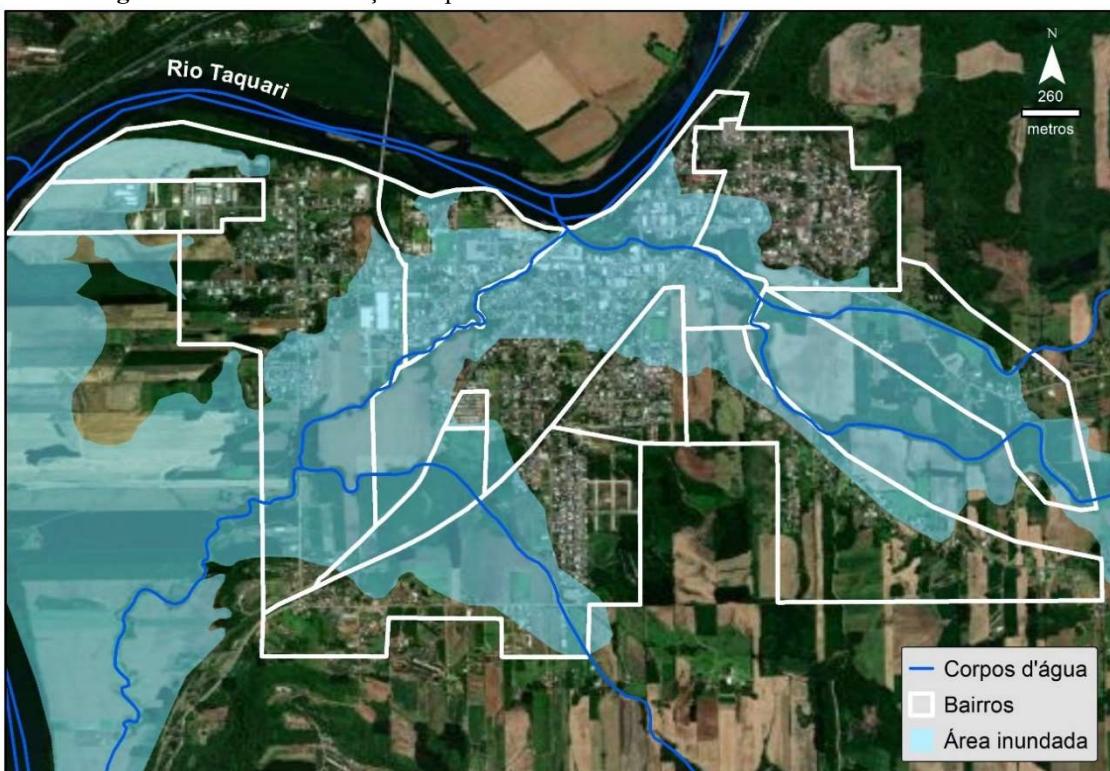
**Figura 4** -Área de inundação no perímetro urbano de Roca Sales em setembro de 2023.

Em Roca Sales esses valores são diferentes. O nível de inundaçāo acontece quando o rio Taquari atinge 16 metros, porém o município não é monitorado pelo CPRM, e normalmente a prefeitura, juntamente da defesa civil, divulga alertas via redes sociais e rádio. No evento em questão, eram publicados via *Instagram* o nível das águas de hora em hora. A última publicação referente ao aumento do rio aconteceu às 23 horas do dia 4 de setembro, indicando que o nível havia chegado em 22,37 metros. Após isso, uma publicação desesperadora feita pelo perfil da Prefeitura Municipal<sup>4</sup>, orientando as pessoas a buscarem abrigo nos telhados de suas casas, sem perspectiva imediata de resgate. A Figura 4 mostra a área de inundaçāo que atingiu o perímetro urbano.

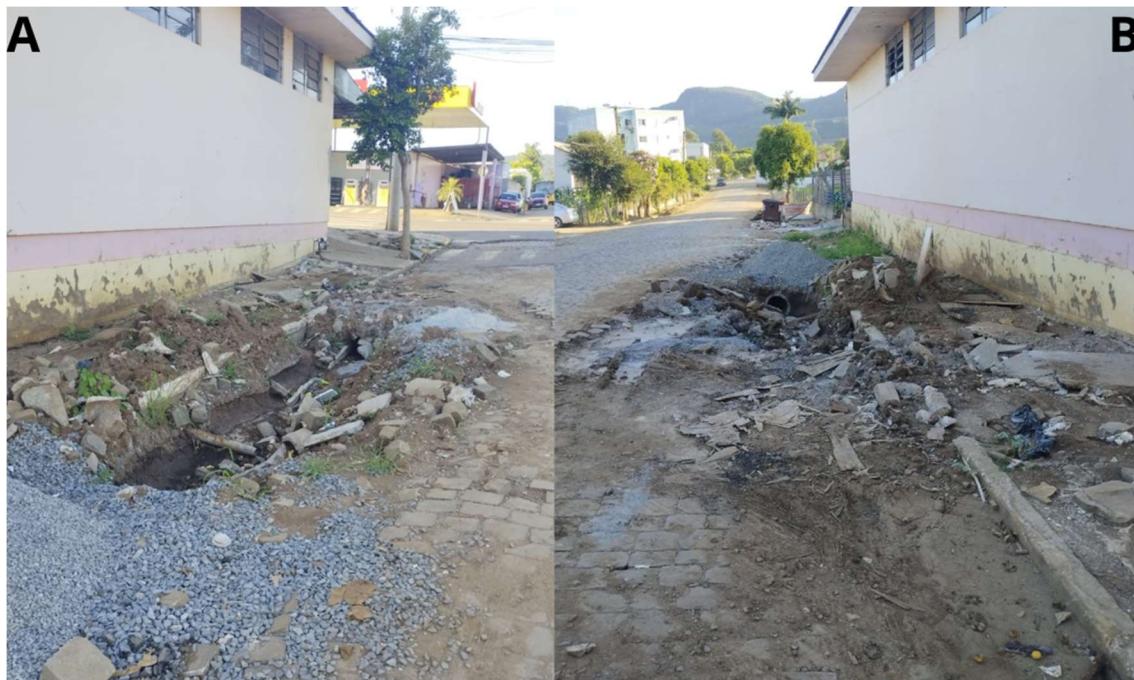
**Figura 5** - Via e rede de drenagem urbana danificadas na Rua 31 de Outubro, bairro Cidade Nova (ponto 1).

A Figura 5 mostra parte da rua e da rede de drenagem com danos significativos que ficam localizadas ao lado de um estabelecimento de comércio que movimenta importante fluxo de pessoas, na rua 31 de outubro esquina com Av. General Daltro Filho. Este é apenas um dos problemas estruturais visíveis na cidade, e que demandam uma rápida solução, visto que, com volumes de chuva acima do normal, a rua rapidamente fica alagada. Além disso, o entupimento de diversos bueiros favorece ainda mais essa situação. Evidentemente que após os registros

fotográficos muitos destes problemas foram resolvidos pela prefeitura, porém cabe destacar a ordem de prioridades e a eficiência na execução dos serviços.

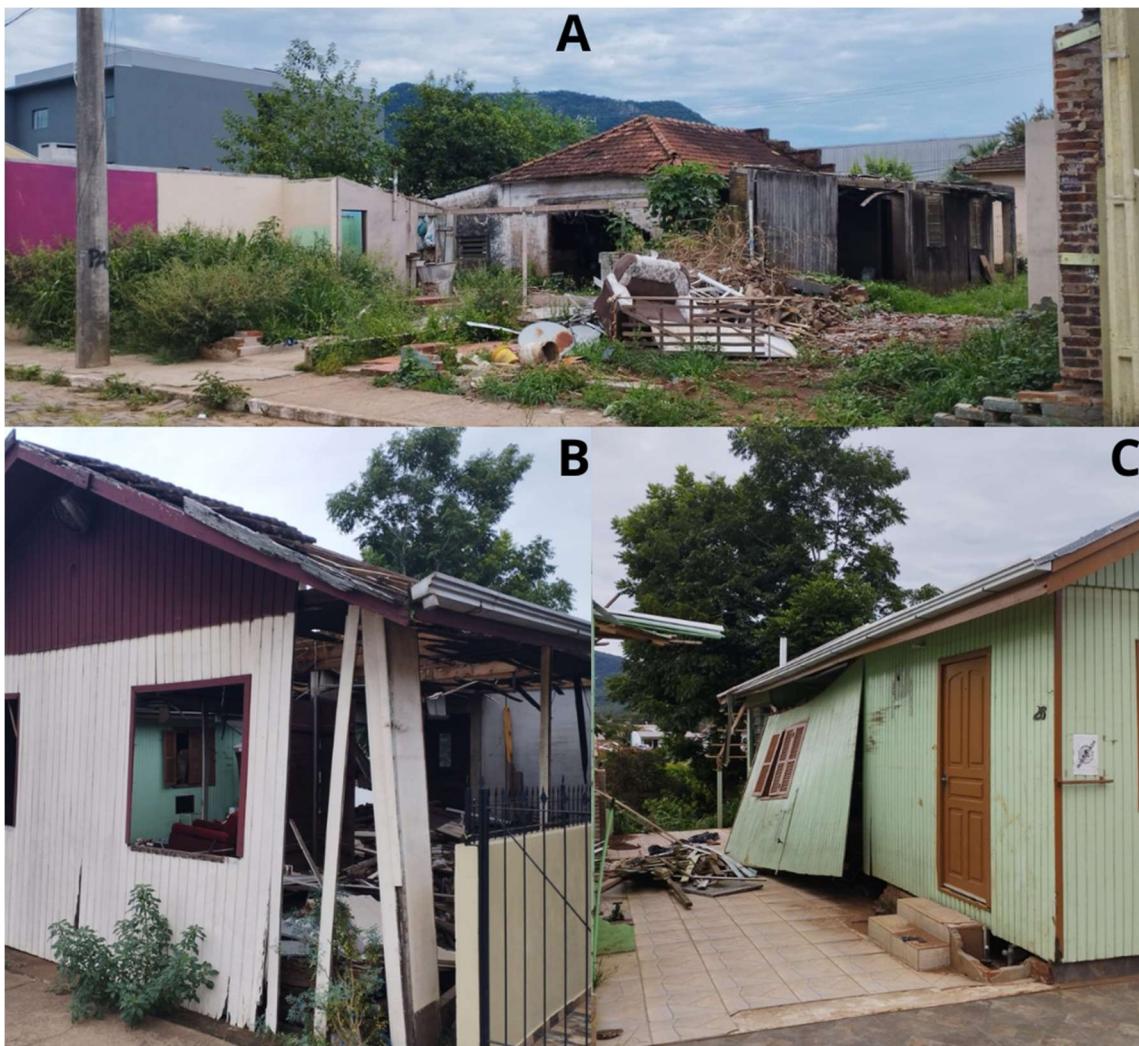
**Figura 6** - Escombros e casas destruídas na Travessa Berger (ponto 2).

Ainda no bairro Cidade Nova, as figuras 6 e 7 apresentam registros da Travessa Berger. Esta foi uma das mais impactadas da cidade, tendo perdas materiais parciais ou em sua totalidade em diversas construções. São 25 construções, sendo duas delas prédios de três e quatro andares, dois estabelecimentos comerciais e 21 casas residenciais. Deste total, oito foram completamente destruídas, ou seja, 32%.

A Figura 6 mostra duas habitações que foram interditadas pela defesa civil e que permanecem destruídas em seus locais. A força da água foi tanta que mesmo não levando as construções, acabou causando danos estruturais irreparáveis. As casas hoje apresentam riscos e possibilidade de desabamento. Carcaças de móveis ainda permanecem nos locais, e muitas famílias continuam morando de favor em residências de amigos, parentes ou em abrigos provisórios.

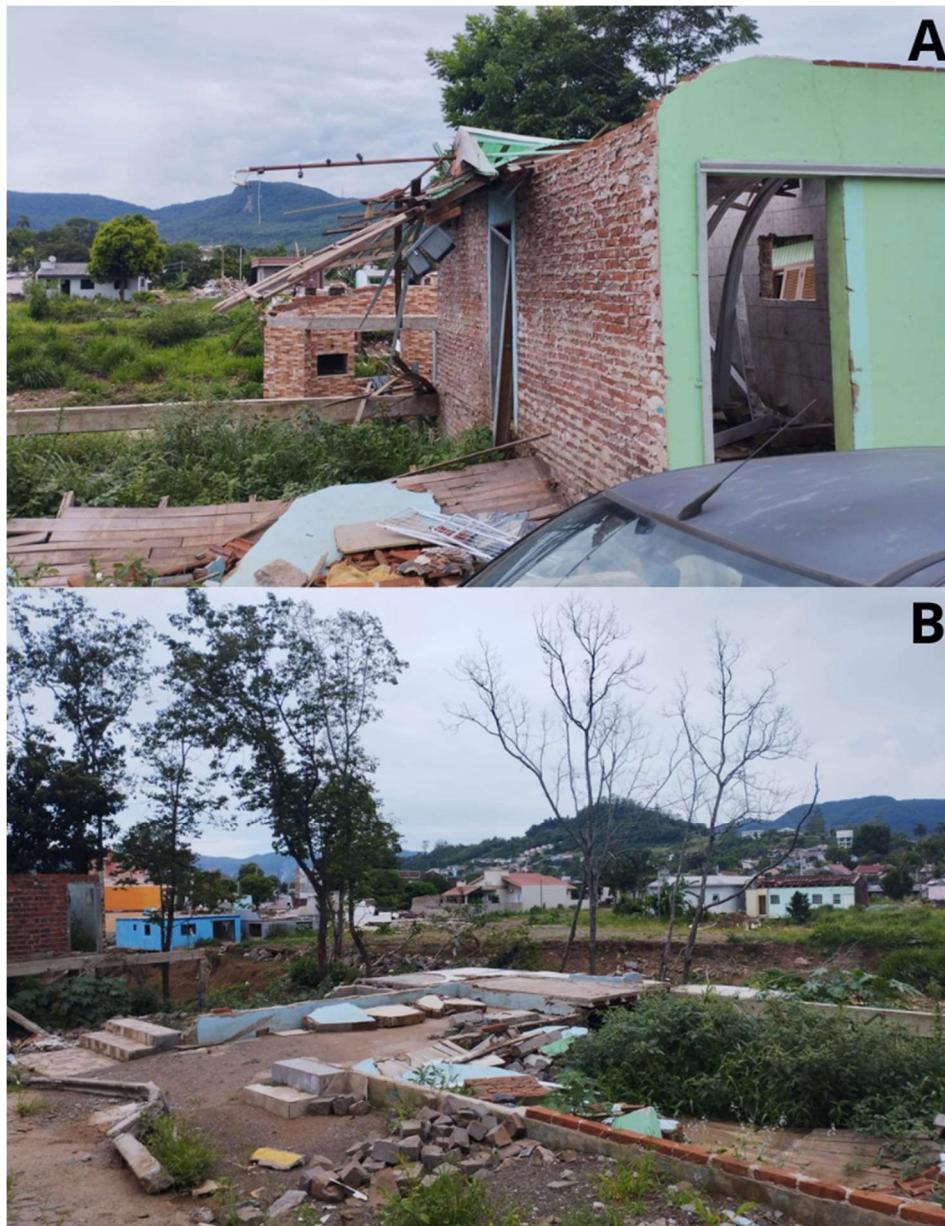
**Figura 7** - Escombros e partes de residências destruídas na Travessa Berger (ponto 3)

Os quadrantes A e B da figura acima mostram uma construção completamente levada pelas águas, onde restou apenas a base, e outra destruída quase que em sua totalidade, com apenas alguns escombros e paredes de pé. É importante citar que a travessa fica localizada à margem do Arroio Sete de Setembro, que acabou sendo invadido pelo rio Taquari. Nota-se também, ao fundo, a rua que mais foi atingida na área urbana, e onde antes se via mata e árvores, agora se vê o solo exposto, significativamente erodido e diversos escombros materiais que carregam centenas de histórias. É o caso da rua Cândido Giongo (ponto 6). Ao analisar um panorama da rua, restam poucas casas que

resistiram aos impactos das águas. Todas elas foram atingidas e ficaram submersas a uma profundidade superior a 6 metros, com exceção de apenas uma (entre 0 e 3 metros).

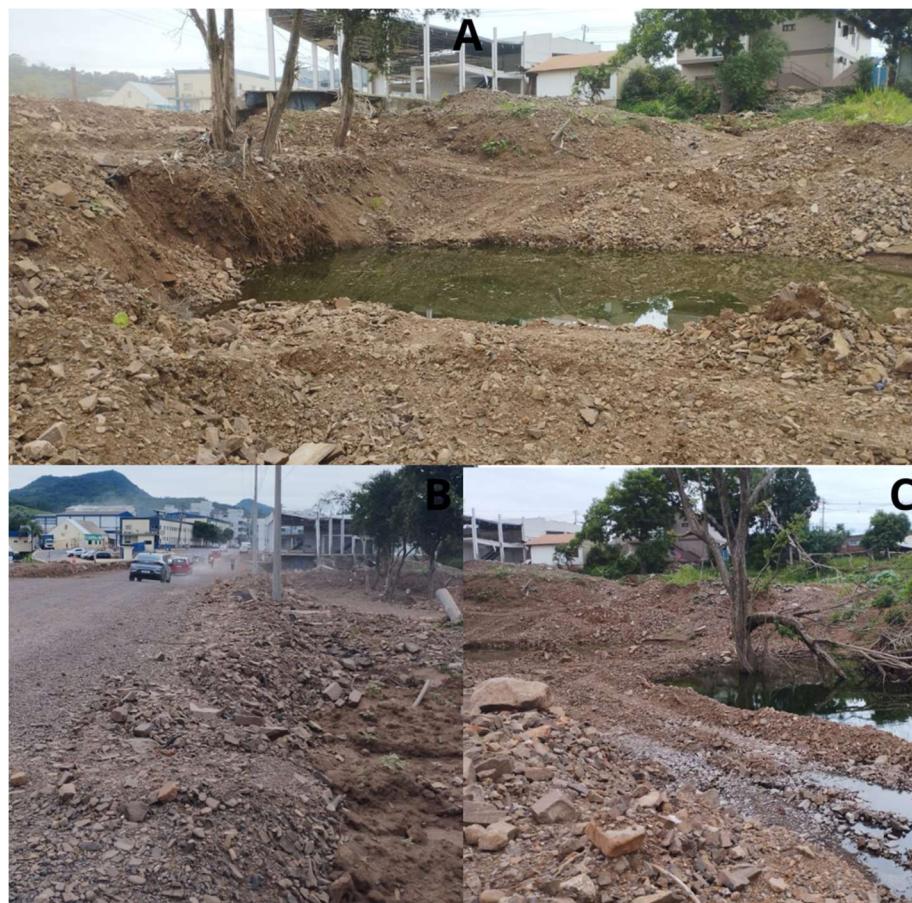
**Figura 9** - Danos estruturais na canalização do Arroio Sete de Setembro e na Av. General Daltro Filho (ponto 4).

Estruturalmente, há ainda um enorme desafio para o poder público. A principal via da cidade, Avenida General Daltro Filho, é cortada pelo arroio Sete de Setembro a partir da canalização do curso d'água. É um trecho que sofre impactos significativos em eventos de cheia do rio Taquari, porém, na inundações de setembro, esses impactos foram ainda maiores. Parte da avenida foi destruída e arrastada pela água, danificando postes de energia elétrica, rede de drenagem

e até mesmo o curso do arroio, que acabou ficando represado sem conseguir escoar novamente para o rio Taquari. Abaixo, as figuras 9 e 10 mostram como estava o local no dia 05 de fevereiro de 2024.

Os quadrantes A e C da figura acima mostram o local em que o arroio sete de setembro acabou sendo represado. Algumas intervenções foram feitas para tentar minimizar os possíveis impactos, como dragagem da área, por exemplo. O intuito deste procedimento foi o de facilitar o encontro da parte obstruída do canal para garantir o curso necessário até desaguar no rio Taquari. Outros aspectos que chamam a atenção é a destruição de boa parte da vegetação e mata ciliar, além dos impactos severos da erosão na margem do arroio e consequentemente das construções próximas a ela.

Há três problemas evidentes que a Figura 9 mostra. Em primeiro lugar, a água empoçada do arroio sete de setembro torna-se um ambiente favorável a proliferação de insetos e outros tipos de pragas. Em um momento em que vivenciamos uma crescente no número de casos e óbitos por dengue em todo o Estado do Rio Grande do Sul, priorizar uma solução rápida significa contribuir para a saúde pública. Outro problema é a falta de iluminação pública no trecho. Ao observar a rede elétrica, percebe-se que existem apenas dois postes que não possuem qualquer tipo de lâmpada para iluminação. Dessa forma o local se torna perigoso para o tráfego de pessoas a pé durante a noite, por exemplo. Além disso, não há sequer sinalização indicando o local da calçada. Por fim, a falta de pavimentação adequada resulta em nuvens de poeira constantes durante dia e noite, afetando na qualidade de vida de moradores próximos e transeuntes que utilizam diariamente o trecho para deslocamento. Inclusive, é exatamente a situação que o quadrante “B” da Figura 10 expõe.

Evidentemente que com o passar dos dias e com a conclusão deste trabalho, muitos reparos já aconteceram e outros começaram a ser feitos. É o caso da Av. General Daltro Filho, na qual o arroio Sete de Setembro estava represado. Este, que poderia se tornar um problema sério de saúde pública, foi resolvido e, em meados do final de fevereiro o curso d'água já se encontrava em situação normal, desaguando no rio Taquari. Foi também comunicado via imprensa que a prefeitura trabalhará a partir do dia 5 de março de 2024 na recuperação da via, fazendo a pavimentação adequada para trânsito de veículos e pedestres. Anunciaram ainda um planejamento para recuperação e trocas de bueiros por toda a área urbana, facilitando o escoamento das águas e evitando possíveis alagamentos em episódios de chuvas volumosas.

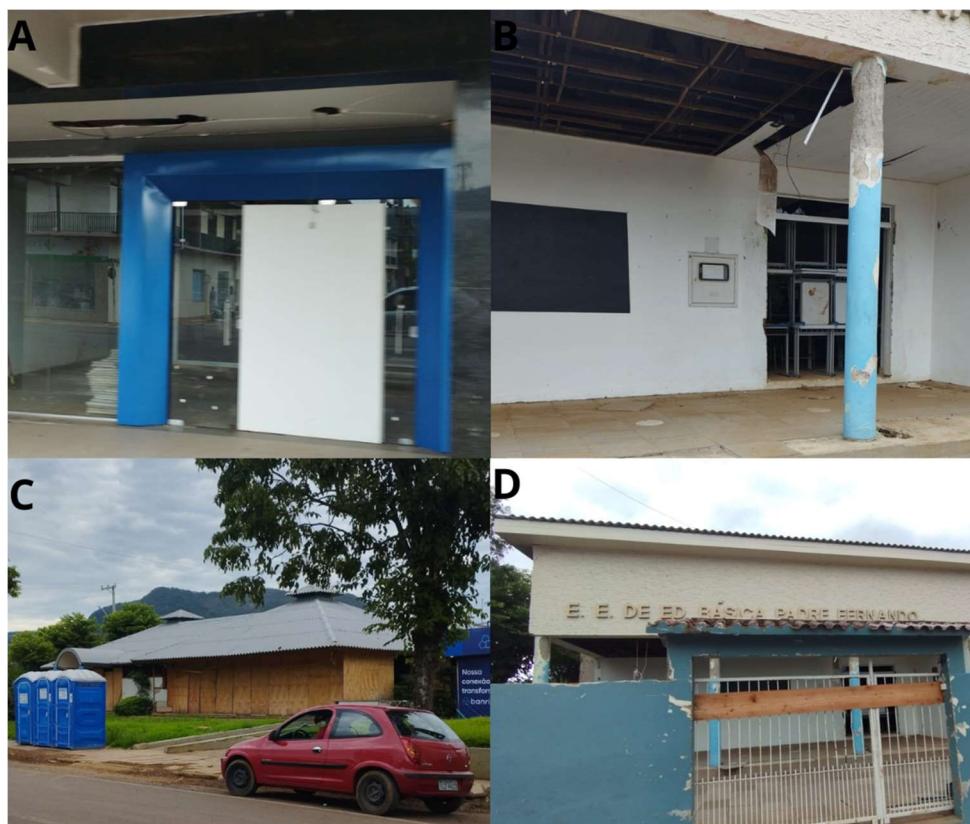
**Figura 11** - Fachadas de equipamentos comerciais e educacionais (pontos 7 e 8)

Do ponto de vista de edificações de outros usos que não residenciais, há três que ainda não voltaram a operar nos prédios antes ocupados. A Figura 11 mostra os prédios da Caixa Econômica Federal (CEF), Banco do Estado do Rio Grande do Sul (Banrisul) e a Escola Estadual de Educação Básica Padre Fernando.

O quadrante “A” mostra antiga fachada da CEF em prédio que foi atingido de forma severa pela inundaçāo de setembro. Como forma provisória de garantir o atendimento para a população, a agência foi transferida para uma sala alugada, porém sua capacidade de atender determinada demanda evidentemente foi reduzida. O que se destaca é o fato de a agência possuir apenas um caixa eletrônico de autoatendimento, que normalmente ficava disponível para transações entre os horários das 7 h às 22h. Atualmente, este caixa funciona durante o horário de atendimento da equipe, ou seja, das 10h às 15h.

Os quadrantes “B” e “D” mostram a frente da Escola Padre Fernando. Sendo a única escola pública de Ensino Médio do município, causa estranheza a falta de agilidade para garantir reparos na infraestrutura que permitam uma atuação normalizada garantindo o pleno direito dos jovens e

adolescentes frequentarem este espaço. Por último, o quadrante “C” mostra a antiga agência do Banrisul fechada com tapumes, sem previsão concreta para retorno, que atende provisoriamente em um container.

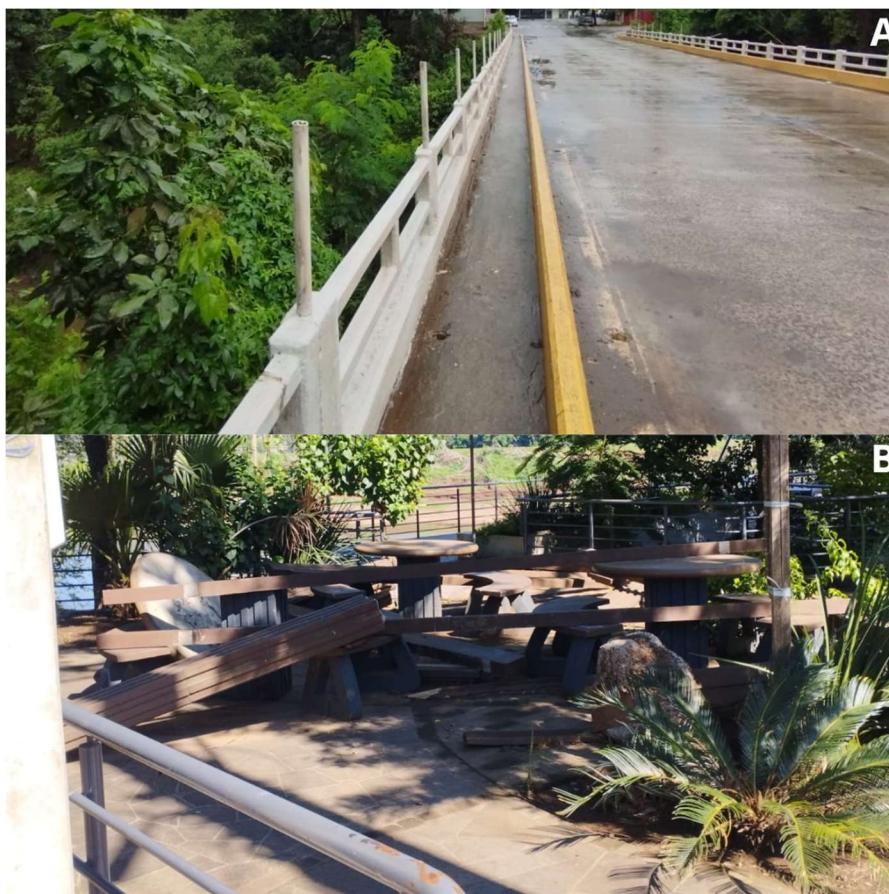
**Figura 12** - Ponte sobre o arroio Conventos Vermelhos e Praça do Parque Náutico (pontos 9 e 10).

A última imagem (Figura 12) mostra dois equipamentos públicos de uso coletivo. Primeiro a ponte localizada na região central da cidade que cruza o arroio Conventos Vermelhos (ponto 9). Segundo a praça do parque náutico (ponto 10). Na ponte é possível verificar que o guarda-corpo ainda não tem a grade superior de proteção, que é fundamental para evitar acidentes ou outros eventos relacionados com a segurança dos pedestres. Por fim, na praça do parque náutico verifica-se que bancos e mesas permanecem quebrados, impossibilitando que as pessoas usufruam deste espaço público adequadamente.
