MAPEAMENTO E ASPECTOS GEOTÉCNICOS DOS MOVIMENTOS DE MASSA DO MEGADESASTRE DO RIO GRANDE DO SUL EM 2024

MAPPING AND GEOTECHNICAL ASPECTS OF MASS MOVEMENTS FROM THE MEGA-DISASTER IN RIO GRANDE DO SUL IN 2024

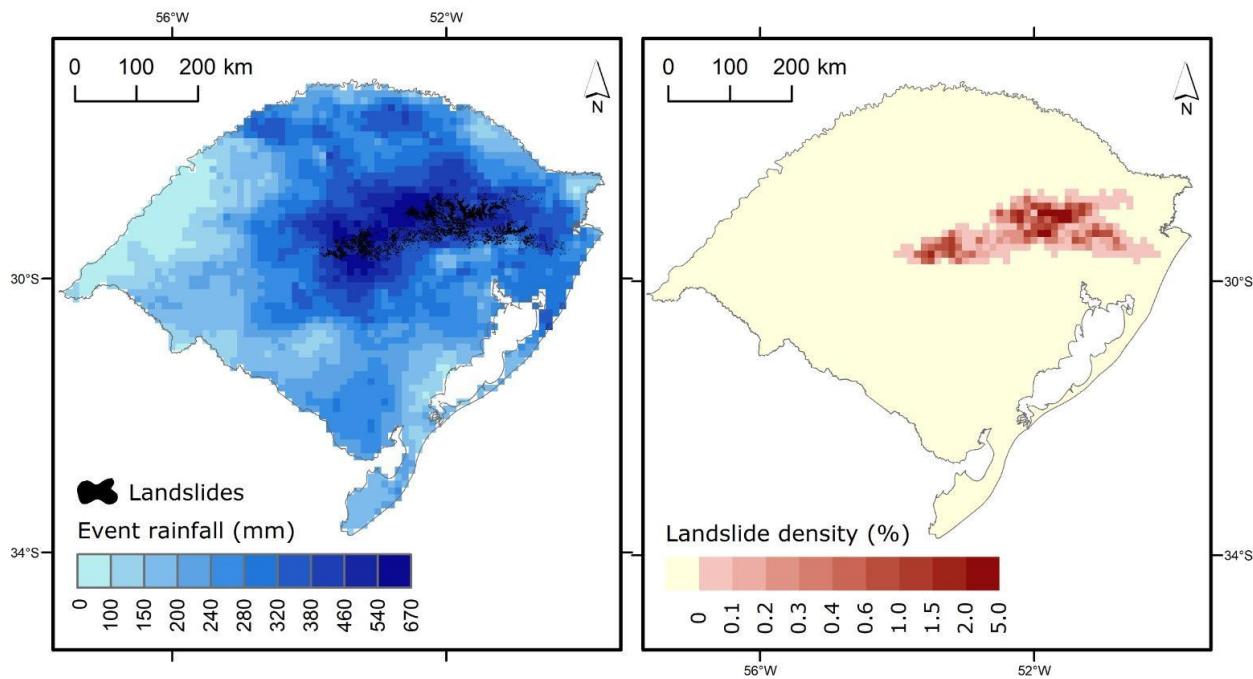
Figura 2 - Distribuição espacial das estimativas das chuvas acumuladas (MERGE) e densidade de rupturas de deslizamentos mapeadas.

A região mais afetada pela chuva volumosa do evento correspondeu a uma área bem demarcada formando uma faixa com mais de 300km de extensão de direção oeste-leste a partir do centro-norte do Estado até próximo à costa oceânica (Figura 2), envolvendo especialmente a Bacia do Rio Taquari-Antas.

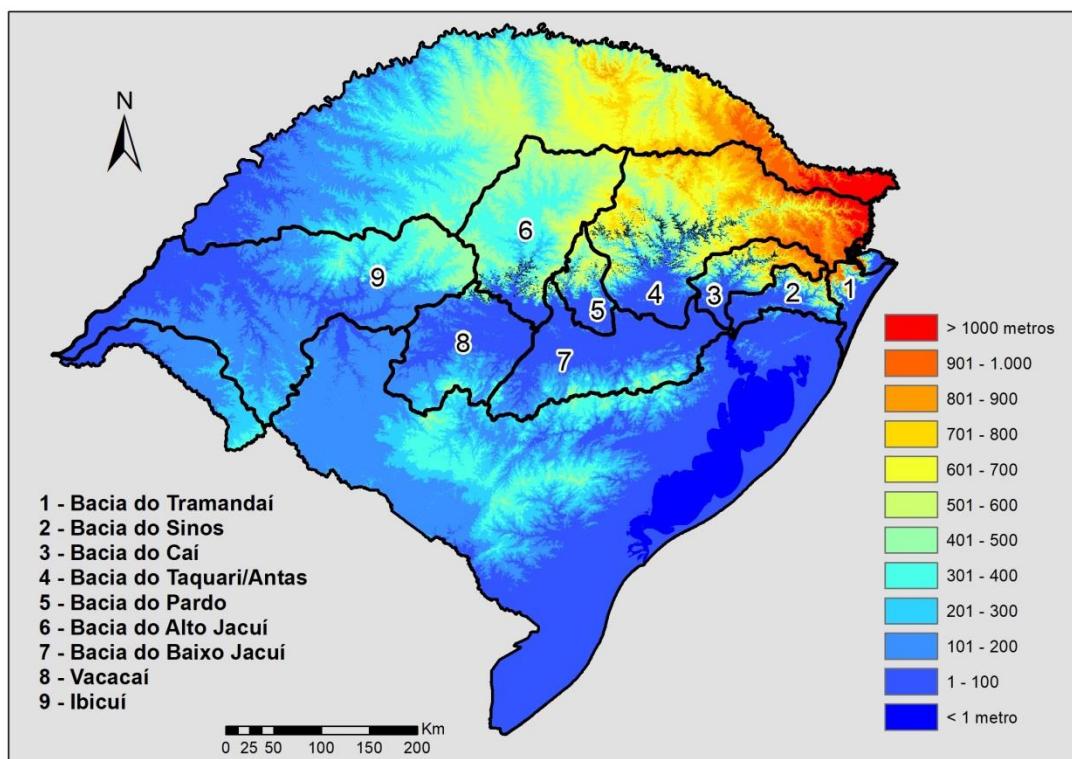
Figura 3 - Topografia do Estado do Rio Grande do Sul com destaque para as Bacias Hidrográficas envolvidas no desastre. Notar a região mais elevada no extremo nordeste do Estado com cores quentes onde ocorre o Planalto das Araucárias associado aos Patamares da Borda Oriental e Escarpas da Serra Geral.

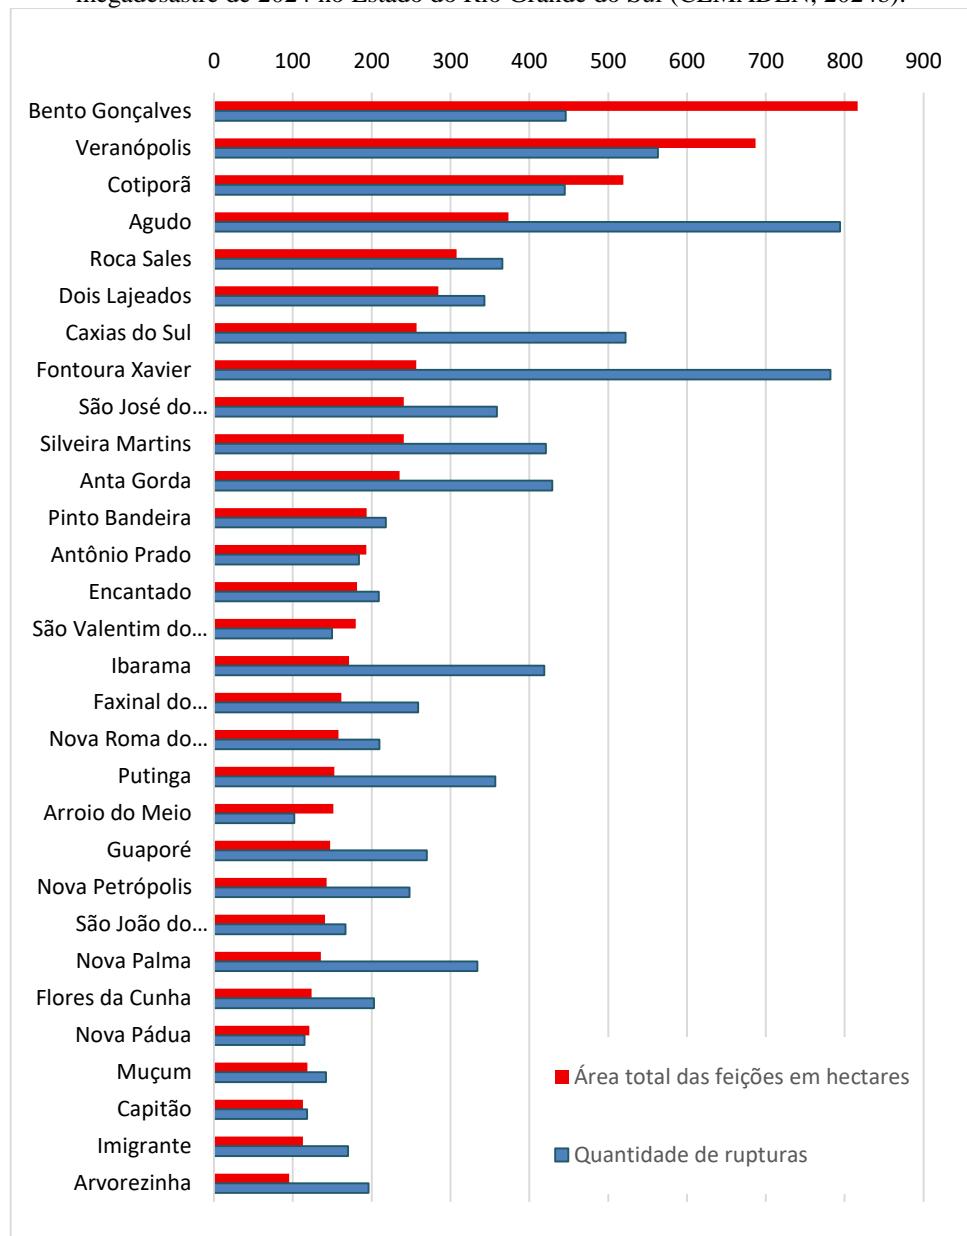
Figura 6 - Ranking dos 30 primeiros municípios com maior área afetada por movimentos de massa mapeados no megadesastre de 2024 no Estado do Rio Grande do Sul (CEMADEN, 2024b).

A análise da área superficial das feições mapeadas revelou que entre os 131 municípios afetados por movimentos de massa o de Bento Gonçalves, Veranópolis e Cotiporã figuraram como os mais atingidos em termos de superfície somadas (Figura 6).

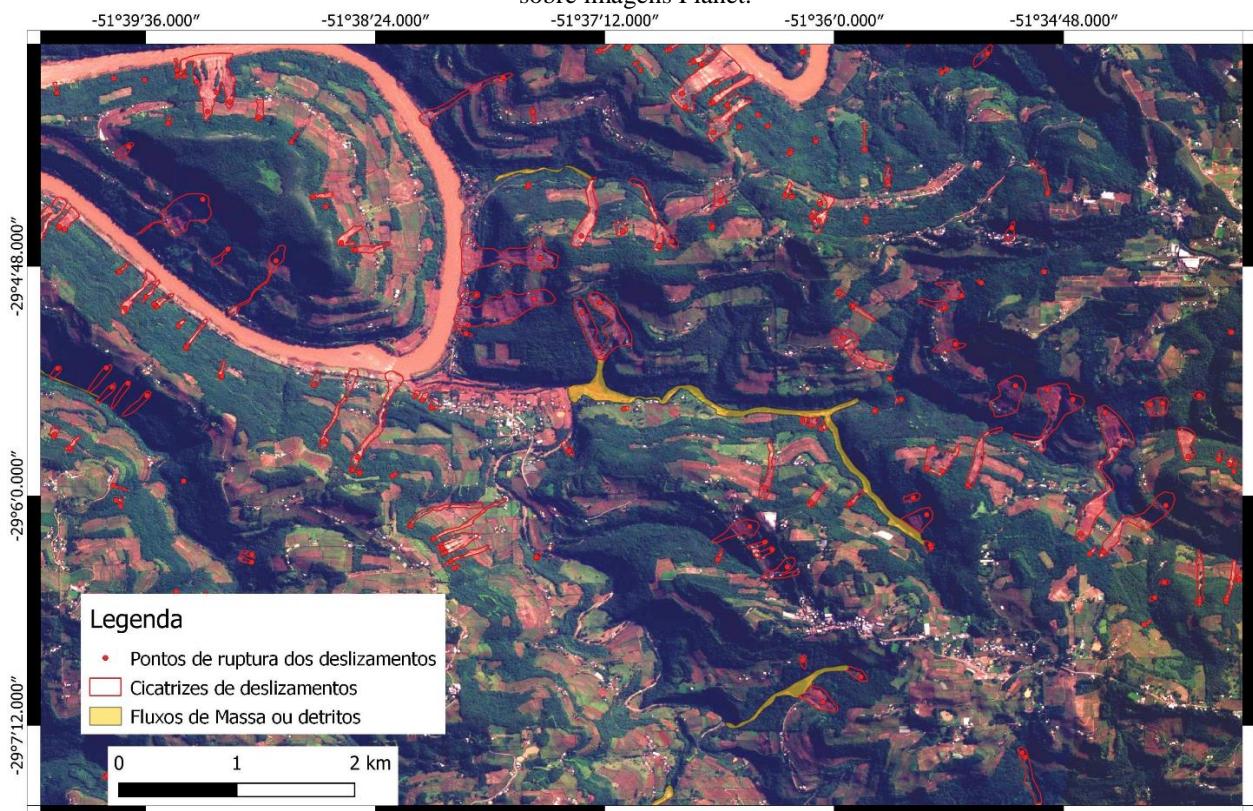
Figura 7 - Mapeamento de feições de movimento de massa do megadesastre de 2024 na região de Bento Gonçalves sobre imagens Planet.

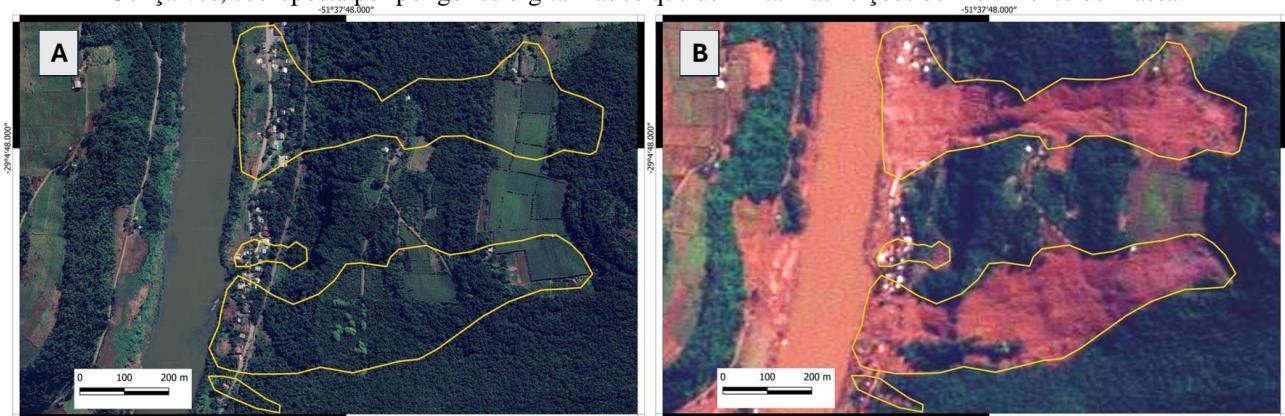
Figura 8 - (A) Imagem do Google Earth anterior à ocorrência no Bairro da Imaculada, em Bento Gonçalves, sobreposta por polígonos digitalizados das feições de movimento de massa, permitindo a verificação da existência pretérita de 17 edificações no local. (B) Imagem Planet de 07 de maio de 2024 da área afetada no Bairro da Imaculada, em Bento Gonçalves, sobreposta por polígonos digitalizados que delimitam as feições de movimento de massa.

Como exemplo da aplicação dos trabalhos de mapeamento, destaca-se a identificação de edificações realizada a pedido do Corpo de Bombeiros do Estado. No Bairro da Imaculada, foram reconhecidas 17 edificações pré-existentes que foram completamente destruídas por movimentos de massa, conforme evidenciado nas Figuras 8, 9, 10 e 11. Durante a emergência, foram identificadas 597 edificações diretamente afetadas no mapeamento todo.

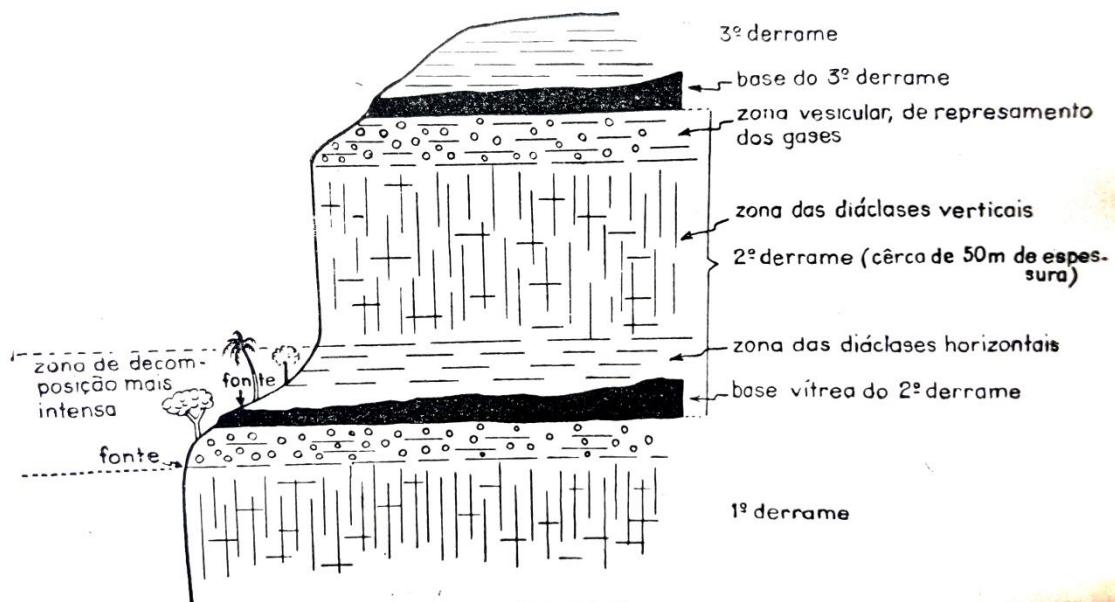
Figura 12 - Morfologia de uma escarpa constituída por derrames basálticos do Sul do Brasil onde a variação no perfil topográfico da encosta deve-se a variação da estrutura dos derrames

As observações em campo permitiram confirmar que o substrato geológico de natureza vulcânica é formado por derrames mais antigos de basalto que evoluem na coluna estratigráfica para derrames riolíticos (riodacitos) que passam a predominar nas cotas próximas da altitude 400metros. O relevo regional da Serra Geral apresenta aspecto de escadaria caracterizado por escarpas íngremes associadas com patamares de inclinação baixa à moderada em diferentes níveis topográficos (escadas de piemonte). O perfil das escarpas segue o padrão de derrames vulcânicos apontado na Figura 12.

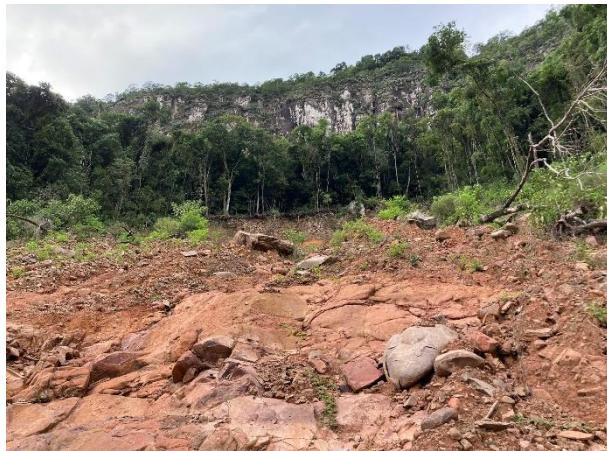
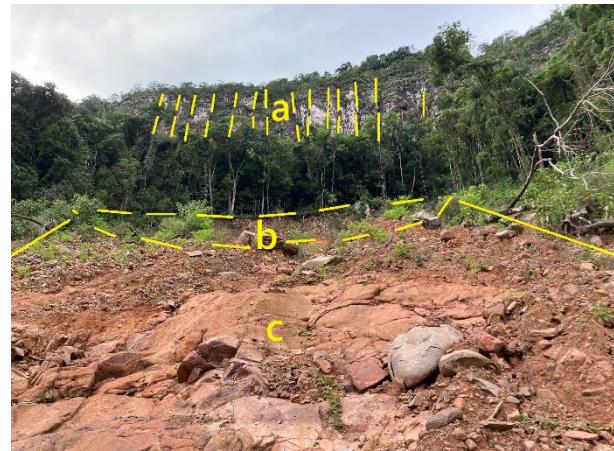
Figura 13 - Visão de uma cicatriz de deslizamento em Bento Gonçalves (Rua São Paulo, Divisa com Pinto Bandeira). Na porção superior, atrás da mata, observa-se (a) a escarpa rochosa de um derrame de riocacito apresentando diaclases verticais. Na porção média está (b) o local da ruptura no maciço rochoso fraturado (*Rock irregular slide*) e na porção inferior (c) a zona de transporte do debriso avalanche onde a erosão expôs o maciço rochoso de um derrame mais antigo de riocacito.

Os deslizamentos de rocha fraturada (*rock irregular slide*) foram observados com forte controle geológico formados em determinadas porções da encosta notadamente localizadas na base das escarpas rochosas em maciços de rocha fraturados (zonas de decomposição mais intensa), apresentam rupturas formando superfícies irregulares semi-circulares. Estes processos foram observados comumente interrelacionados com os deslizamentos rasos e avalanches e revelam o papel preponderante das estruturas vulcânicas na causa das rupturas nas encostas e produção principal de detritos. As rupturas observadas ocorrem nos estratos dos derrames que concentram uma densa rede de diaclases e expõe um maciço intensamente fraturado onde se dá a percolação e fluxo turbulento com forte componente horizontal das águas subterrâneas provenientes da recarga pela porção superior da encosta, onde se infiltram águas das chuvas pelas diaclases verticais expostas no estrato imediatamente sobreposto, resultando em forte pressão nas fraturas que causa a desagregação e deslocamento de blocos (Figuras 13, 14, 15 e 16). A mobilização dos blocos envolve também a desagregação do colúvio-tálus desenvolvido na margem da rocha fraturada. Este processo pode indicar a incidência de um cenário de chuva mais avançado com a evolução da dinâmica geológica onde a quantidade de chuva antecedente teria um papel fundamental na recarga subterrânea e pressão nas fraturas, indicando um limiar representado por maiores volumes de chuva acumulada que devem coincidir com os picos de chuva imediata de alta intensidade. A mobilização de massa rochosa deste processo deve ainda disparar as rupturas de deslizamentos rasos em determinados trechos em posição abaixo na encosta.

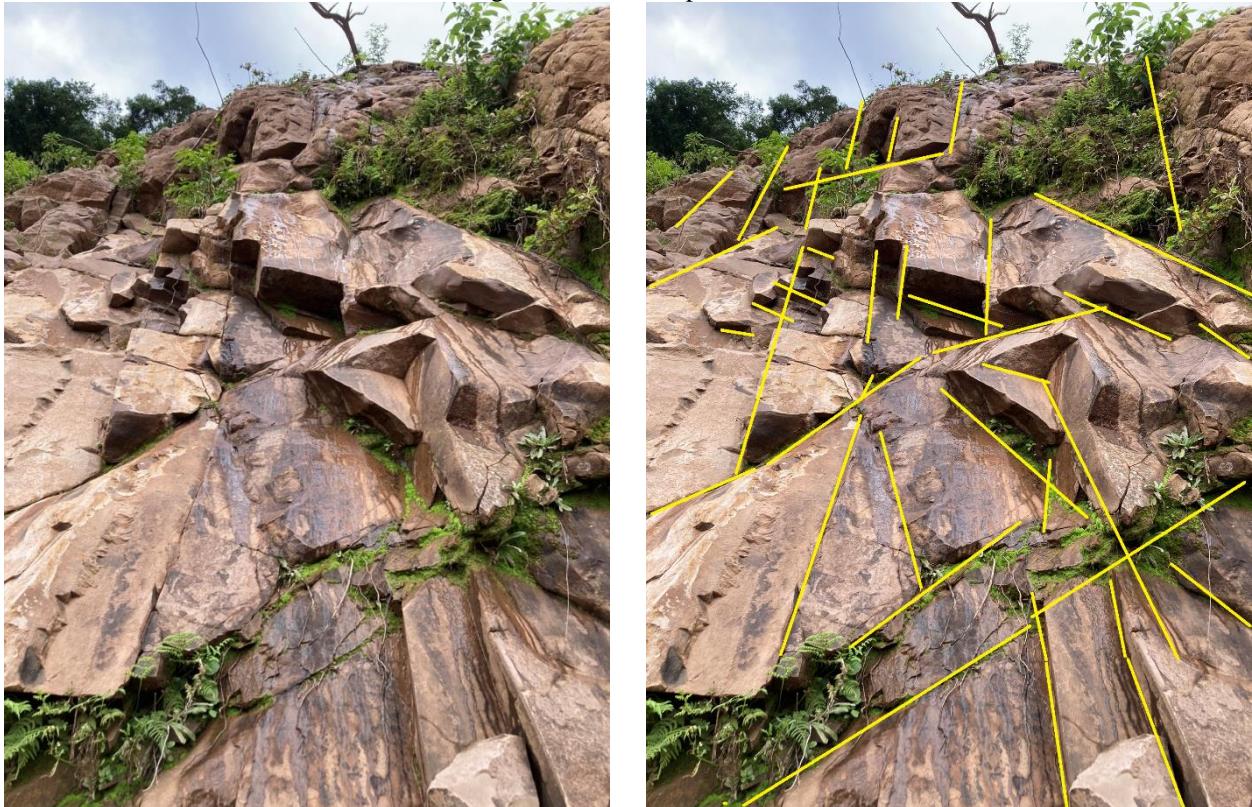
Figura 14 - Visão da zona de transporte do debris avalanche onde a erosão expôs do maciço rochoso do derrame vulcânico (riodacito) com diaclases verticais e oblíquas apresentando surgências de água que demonstram a forte influência do fluxo das águas subterrâneas percolando em fraturas na rocha.

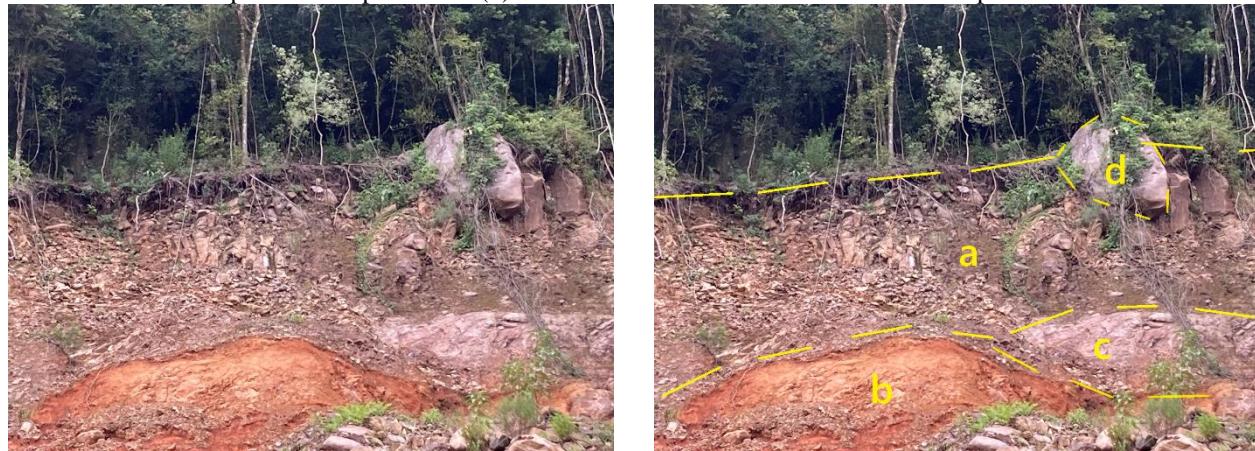
Figura 15 - Visão em detalhe ruptura vista na cicatriz de deslizamento em Bento Gonçalves da Figura 13, expondo (a) maciço rochoso de riocacito fraturado, (b) maciço rochoso riocacito muito intemperizado, (c) maciço de riocacito pouco intemperizado e (d) bloco de riocacito rolado do derrame sobreposto

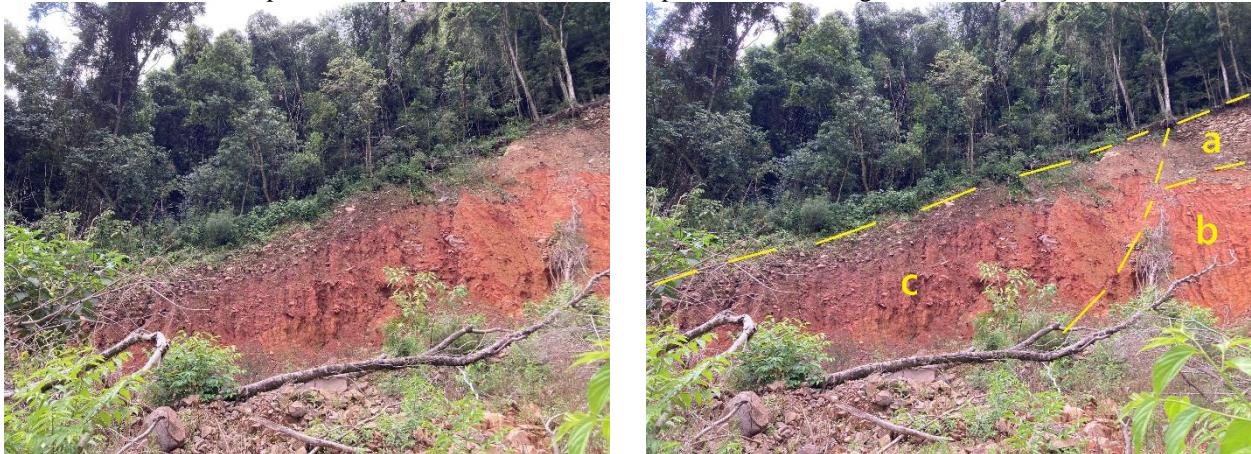
Figura 16 - Visão em detalhe ruptura vista na cicatriz de deslizamento em Bento Gonçalves da Fig. 11. (a) maciço rochoso de riocacito fraturado, (b) maciço rochoso de riocacito intemperizado e (c) colúvio-tálus produzido na evolução da encosta a partir do desprendimento dos blocos produzidos na margem do maciço fraturado

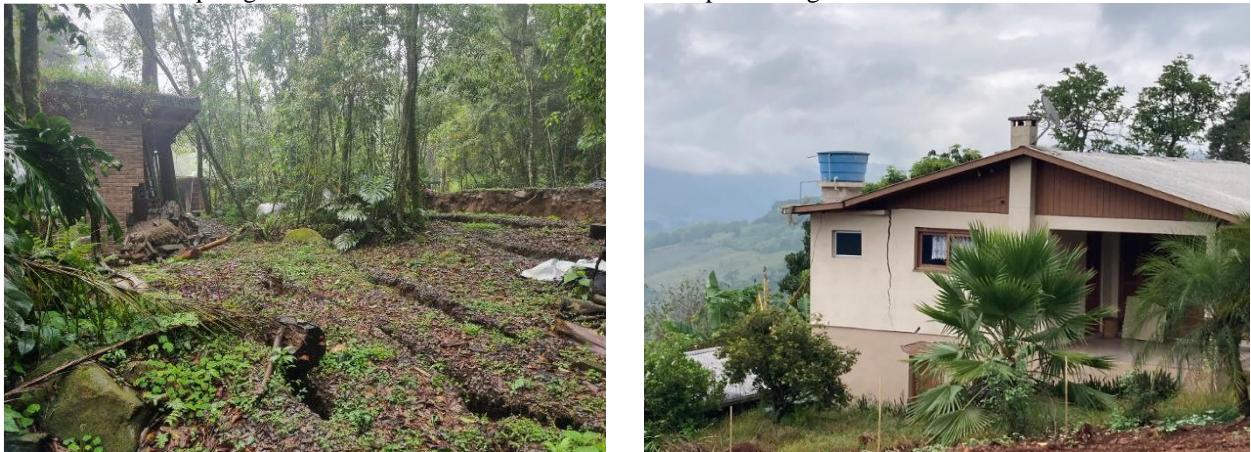
Figura 18 - Visão de terreno expondo trincas de tração no Município de Nova Petrópolis (foto de CEMADEN 2025b) e de uma edificação danificada no Município de Bento Gonçalves causadas por movimentação do terreno do tipo rastejo, tipologia de movimento de massa não detectável pelas imagens de satélite utilizadas

Outra tipologia que se demonstrou relativamente frequente está relacionada com amplas massas de colúvio mais espesso e matriz mais fina (muito argilosa) identificadas em patamares elevados amplamente distribuídos no relevo, onde as declividades são moderadas. Localmente, foram observados deslocamentos na horizontal de pequena amplitude (centimétrico) no entanto, formando trincas de tração com dezenas a centenas de metros de extensão, desde trincas sem rejeito significativa (poucos centímetros) até trincas que podem apresentar rejeitos de mais de um metro de desnível, indicativas de movimentação interrompida envolvendo terrenos com dimensões bastante significativas (Figura 18). Na região, esses processos foram designados de “rastejo”, no entanto, as características em campo sugerem a possibilidade de superfícies de ruptura mais profundas o que podem indicar a presença de outras tipologias com influência direta da oscilação do lençol freático. O rastejo parece estar relacionado a deslizamentos que podem envolver rupturas planares (*planar slide*) ou rotacionais (*rotational slide*) que acompanham a topografia e variação na espessura dos colúvios. Estudos mais avançados precisam ser efetuados para confirmar mais claramente este processo. Esta tipologia, assim como os tipos relacionados a queda, tombamento e rolamento de blocos rochosos, rupturas de taludes de corte e aterro de pequenas dimensões, ambos muitas vezes relacionados com situações de ocorrências pontuais, apresenta sérias restrições quanto ao mapeamento por reconhecimento visual de imagens Planet.

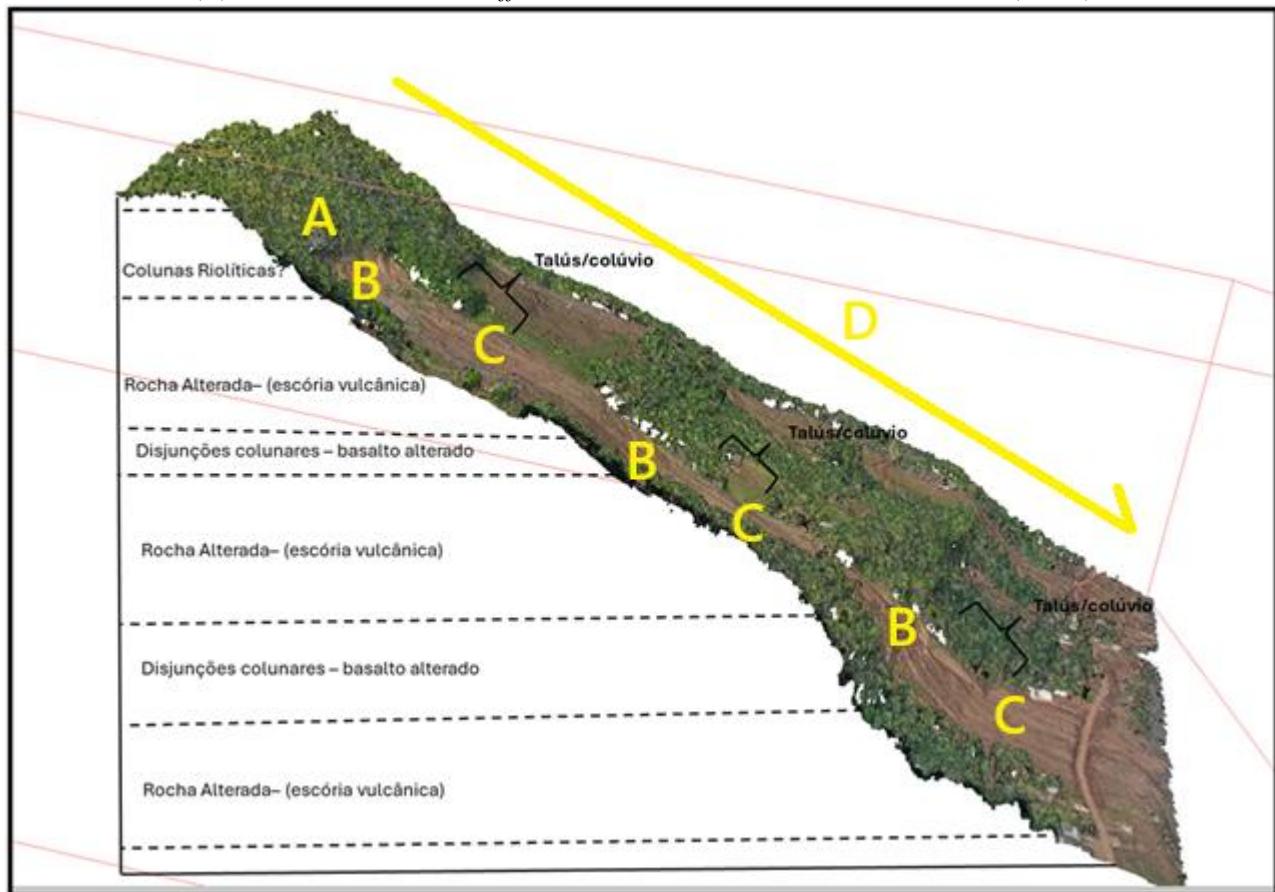
Figura 19 - Seção topográfica levantada na ocorrência da Imaculada e modelo geológico-geotécnico dos materiais, tipos de processos de movimentos de massa e mecanismos envolvidos por segmento da encosta. (A) *Debris slide*–Solo/colúvio delgado – perda de coesão (sucção) que pode evoluir para saturação e liquefação, (B) *Rock irregular slide* – Rocha intensamente fraturada/colúvio – poro pressão positiva e fluxo turbulento em fraturas com componente horizontal (fonte principal de detritos), (C) rastejo – colúvios moderadamente profundos – variação do lençol freático, (D) *Debris avalanche – runoff* e fluxo laminar de massa saturada na encosta (A + B).

Uma síntese sobre as diferentes suscetibilidades quanto a processos de movimentos de massa determinados por múltiplas tipologias geológica-geotécnicas é apresentada na Figura 17 onde o perfil da ocorrência do Bairro Imaculada em Bento Gonçalves foi utilizado como modelo. As diferentes tipologias, forma/composição e mecanismos representados estão relacionados a observação de determinados trechos do padrão de encostas observado na região de Bento Gonçalves.
