PAISAGEM URBANA APÓS INUNDAÇÕES DE SETEMBRO E NOVEMBRO DE 2023 NO MUNICÍPIO DE ROCA SALES, RIO GRANDE DO SUL

URBAN LANDSCAPE AFTER THE FLOODS OF SEPTEMBER AND NOVEMBER 2023 IN THE MUNICIPALITY OF ROCA SALES, RIO GRANDE DO SUL

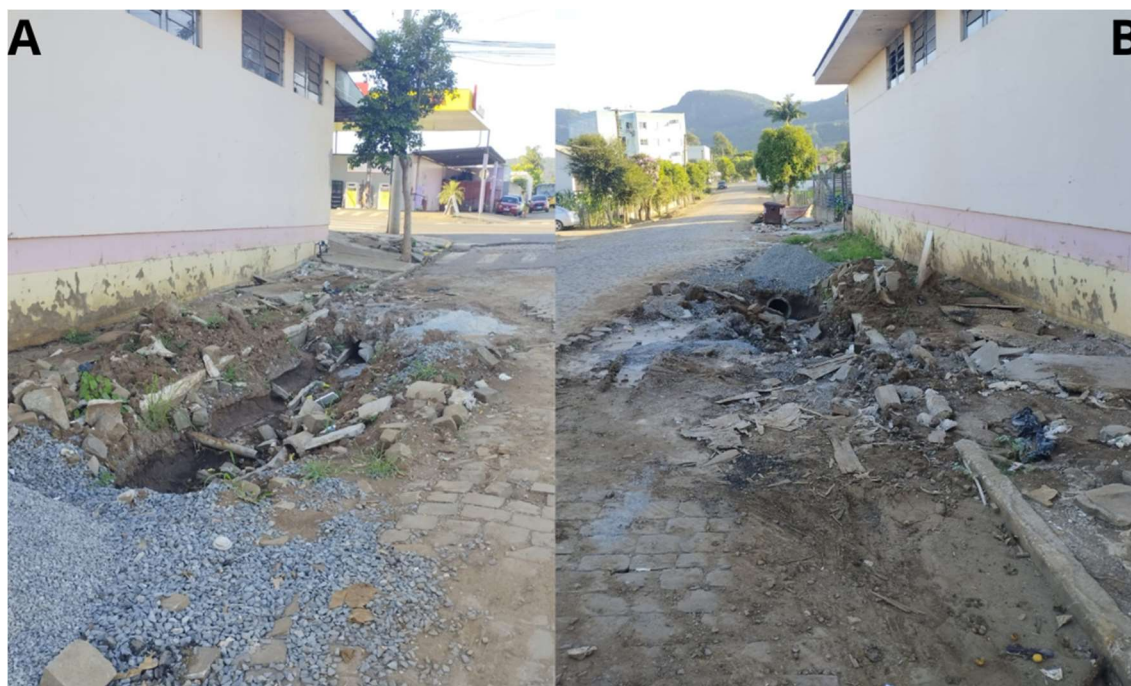
Figura 5 - Via e rede de drenagem urbana danificadas na Rua 31 de Outubro, bairro Cidade Nova (ponto 1).

A Figura 5 mostra parte da rua e da rede de drenagem com danos significativos que ficam localizadas ao lado de um estabelecimento de comércio que movimenta importante fluxo de pessoas, na rua 31 de outubro esquina com Av. General Daltro Filho. Este é apenas um dos problemas estruturais visíveis na cidade, e que demandam uma rápida solução, visto que, com volumes de chuva acima do normal, a rua rapidamente fica alagada. Além disso, o entupimento de diversos bueiros favorece ainda mais essa situação. Evidentemente que após os registros

fotográficos muitos destes problemas foram resolvidos pela prefeitura, porém cabe destacar a ordem de prioridades e a eficiência na execução dos serviços.

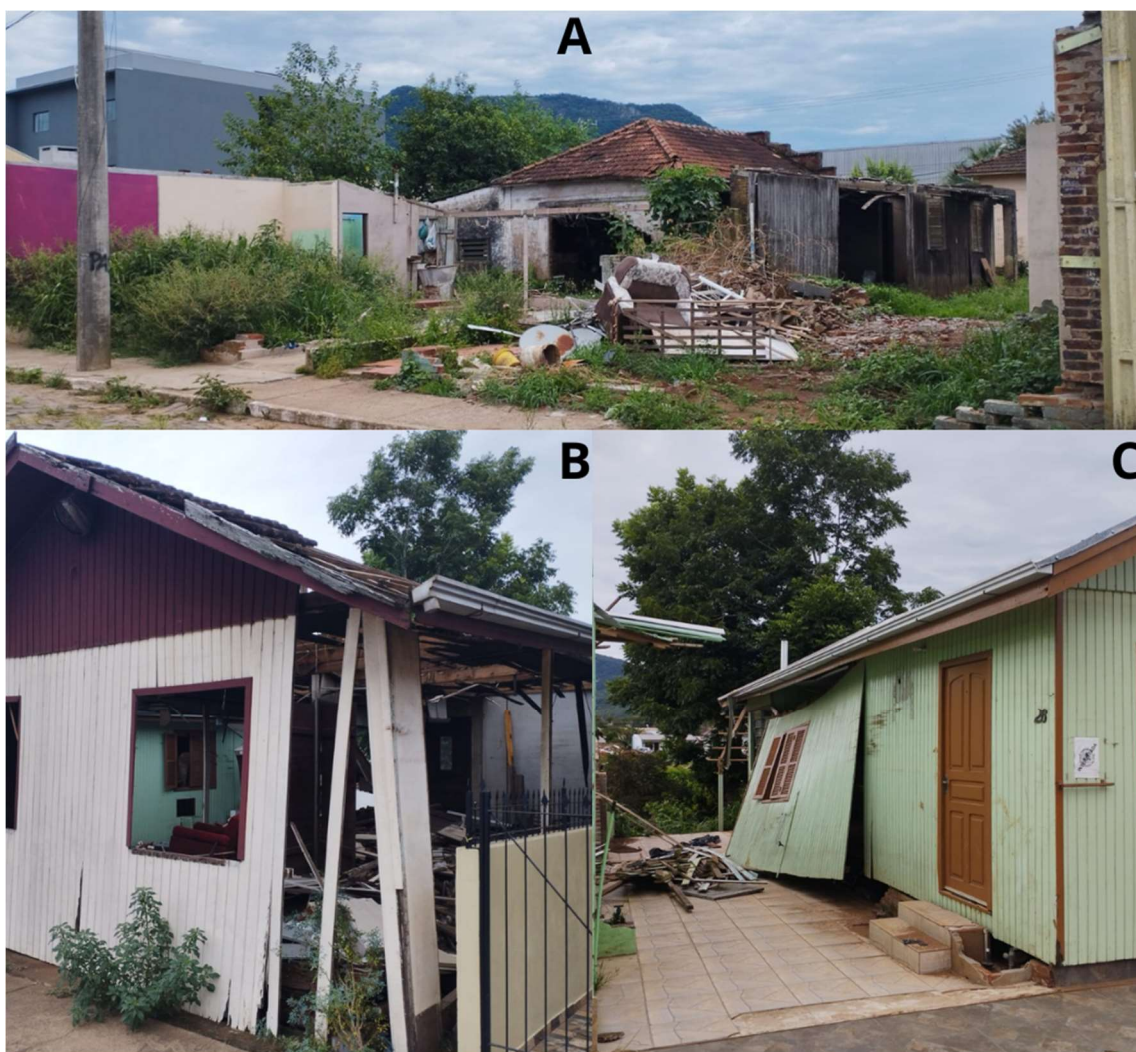
Figura 6 - Escombros e casas destruídas na Travessa Berger (ponto 2).

A Figura 6 mostra duas habitações que foram interditadas pela defesa civil e que permanecem destruídas em seus locais. A força da água foi tanta que mesmo não levando as construções, acabou causando danos estruturais irreparáveis. As casas hoje apresentam riscos e possibilidade de desabamento. Carcaças de móveis ainda permanecem nos locais, e muitas famílias continuam morando de favor em residências de amigos, parentes ou em abrigos provisórios.

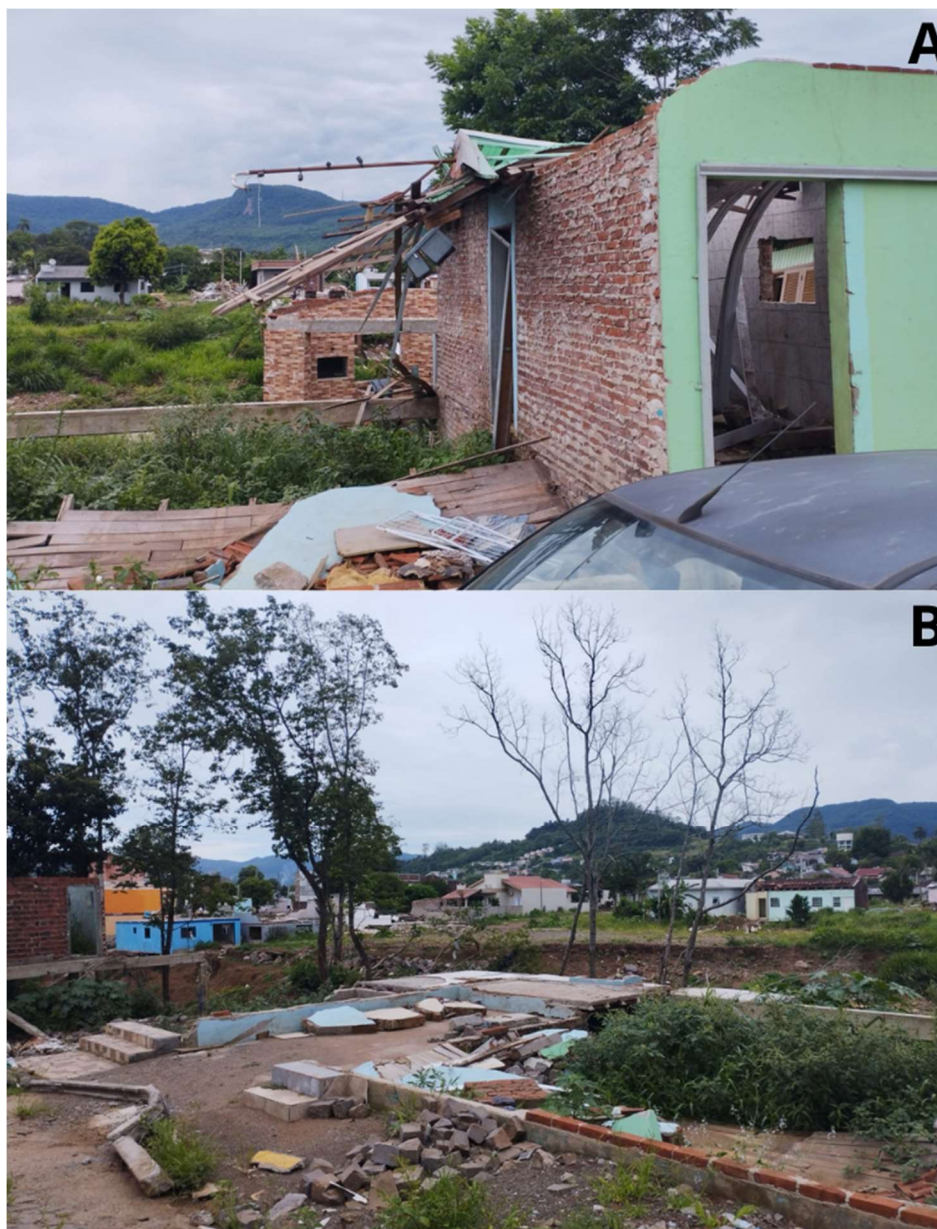
Figura 7 - Escombros e partes de residências destruídas na Travessa Berger (ponto 3)

Os quadrantes A e B da figura acima mostram uma construção completamente levada pelas águas, onde restou apenas a base, e outra destruída quase que em sua totalidade, com apenas alguns escombros e paredes de pé. É importante citar que a travessa fica localizada à margem do Arroio Sete de Setembro, que acabou sendo invadido pelo rio Taquari. Nota-se também, ao fundo, a rua que mais foi atingida na área urbana, e onde antes se via mata e árvores, agora se vê o solo exposto, significativamente erodido e diversos escombros materiais que carregam centenas de histórias. É o caso da rua Cândido Giongo (ponto 6). Ao analisar um panorama da rua, restam poucas casas que

resistiram aos impactos das águas. Todas elas foram atingidas e ficaram submersas a uma profundidade superior a 6 metros, com exceção de apenas uma (entre 0 e 3 metros).

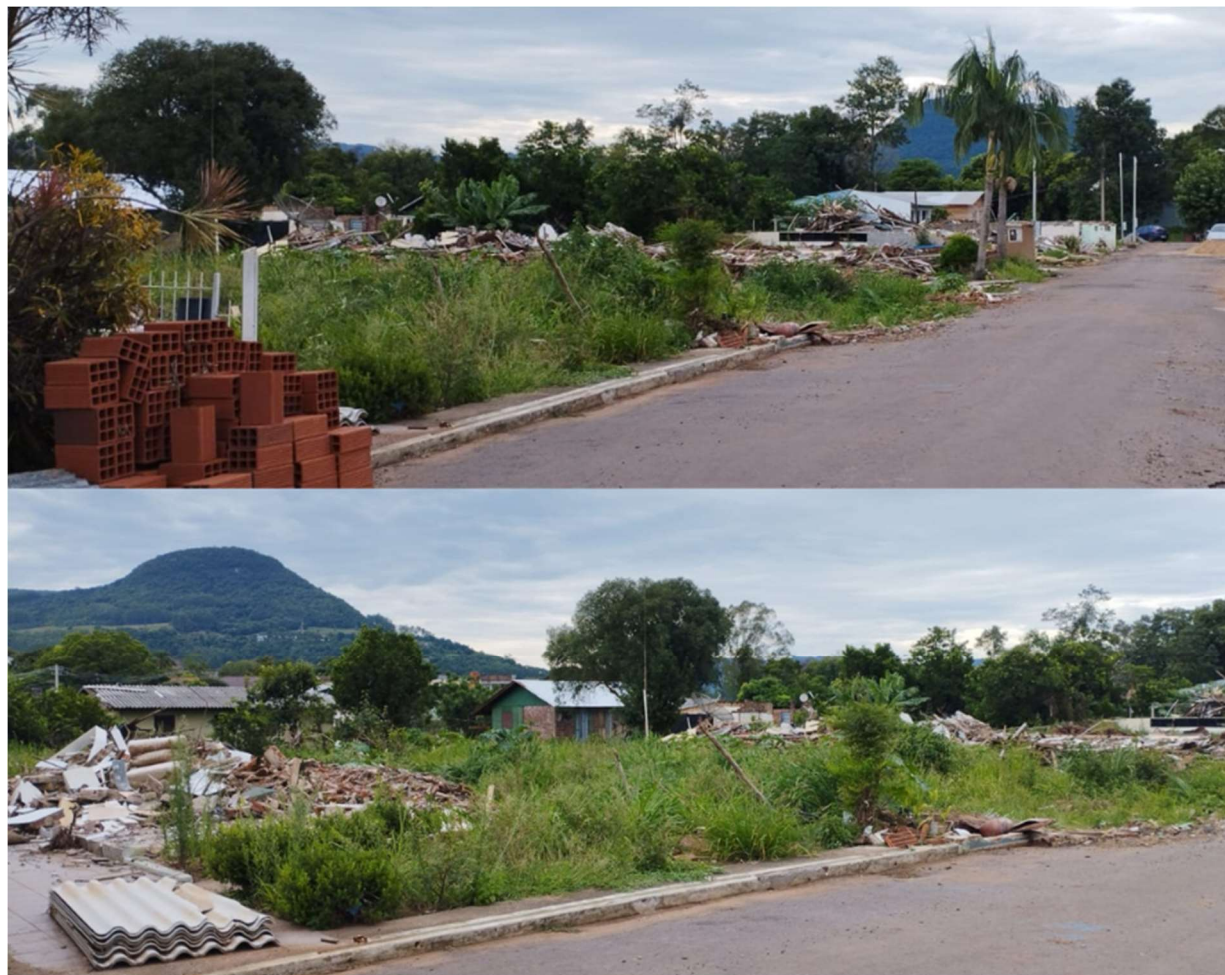
Figura 8 - Paisagem da Rua Cândido Giongo, no bairro Centro (ponto 6).

Esses rastros de destruição não impactam apenas na paisagem material do território, afinal são rastros que destroem histórias e possibilidade de futuro. A dimensão subjetiva e ontológica da paisagem nessa situação assume uma centralidade fundamental, visto que ela é formada, em primeiro lugar, pelas ações humanas, pelas próprias pessoas.

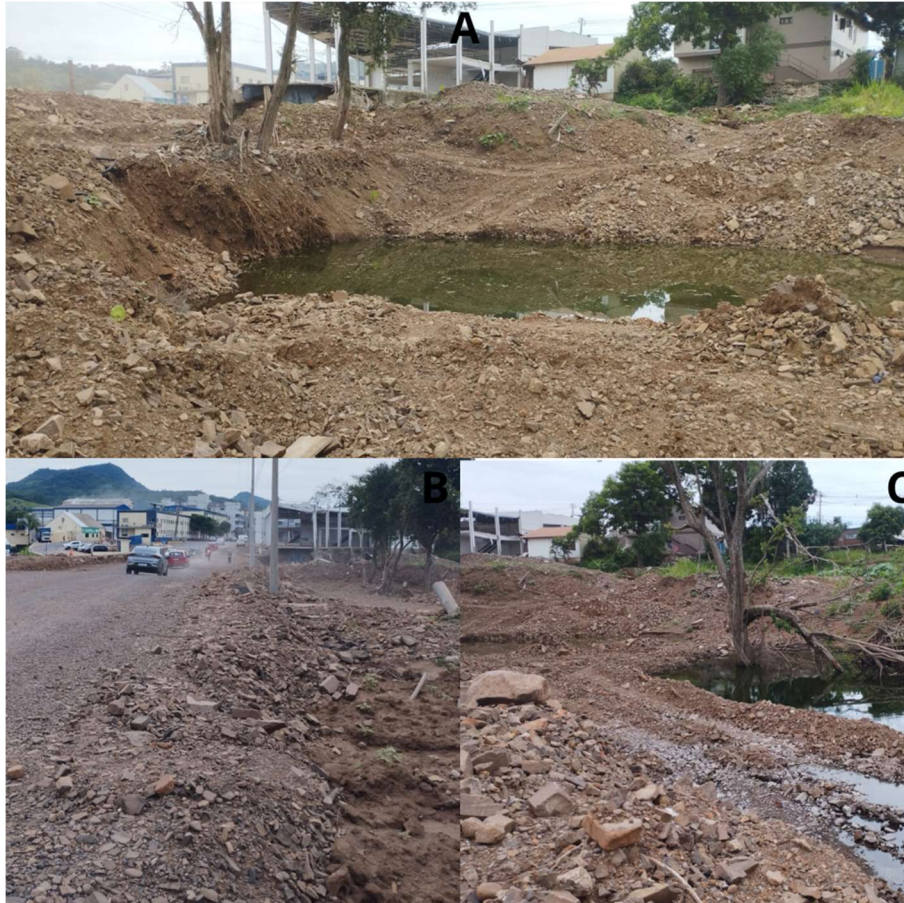
Figura 9 - Danos estruturais na canalização do Arroio Sete de Setembro e na Av. General Daltro Filho (ponto 4).

Estruturalmente, há ainda um enorme desafio para o poder público. A principal via da cidade, Avenida General Daltro Filho, é cortada pelo arroio Sete de Setembro a partir da canalização do curso d'água. É um trecho que sofre impactos significativos em eventos de cheia do rio Taquari, porém, na inundação de setembro, esses impactos foram ainda maiores. Parte da avenida foi destruída e arrastada pela água, danificando postes de energia elétrica, rede de drenagem

e até mesmo o curso do arroio, que acabou ficando represado sem conseguir escoar novamente para o rio Taquari. Abaixo, as figuras 9 e 10 mostram como estava o local no dia 05 de fevereiro de 2024.

Os quadrantes A e C da figura acima mostram o local em que o arroio sete de setembro acabou sendo represado. Algumas intervenções foram feitas para tentar minimizar os possíveis impactos, como dragagem da área, por exemplo. O intuito deste procedimento foi o de facilitar o encontro da parte obstruída do canal para garantir o curso necessário até desaguar no rio Taquari. Outros aspectos que chamam a atenção é a destruição de boa parte da vegetação e mata ciliar, além dos impactos severos da erosão na margem do arroio e conseqüentemente das construções próximas a ela.

Há três problemas evidentes que a Figura 9 mostra. Em primeiro lugar, a água empoçada do arroio sete de setembro torna-se um ambiente favorável a proliferação de insetos e outros tipos de pragas. Em um momento em que vivenciamos uma crescente no número de casos e óbitos por dengue em todo o Estado do Rio Grande do Sul, priorizar uma solução rápida significa contribuir para a saúde pública. Outro problema é a falta de iluminação pública no trecho. Ao observar a rede elétrica, percebe-se que existem apenas dois postes que não possuem qualquer tipo de lâmpada para iluminação. Dessa forma o local se torna perigoso para o tráfego de pessoas a pé durante a noite, por exemplo. Além disso, não há sequer sinalização indicando o local da calçada. Por fim, a falta de pavimentação adequada resulta em nuvens de poeira constantes durante dia e noite, afetando na qualidade de vida de moradores próximos e transeuntes que utilizam diariamente o trecho para deslocamento. Inclusive, é exatamente a situação que o quadrante “B” da Figura 10 expõe.

Evidentemente que com o passar dos dias e com a conclusão deste trabalho, muitos reparos já aconteceram e outros começaram a ser feitos. É o caso da Av. General Daltró Filho, na qual o arroio Sete de Setembro estava represado. Este, que poderia se tornar um problema sério de saúde pública, foi resolvido e, em meados do final de fevereiro o curso d'água já se encontrava em situação normal, desaguando no rio Taquari. Foi também comunicado via imprensa que a prefeitura trabalhará a partir do dia 5 de março de 2024 na recuperação da via, fazendo a pavimentação adequada para trânsito de veículos e pedestres. Anunciaram ainda um planejamento para recuperação e trocas de bueiros por toda a área urbana, facilitando o escoamento das águas e evitando possíveis alagamentos em episódios de chuvas volumosas.

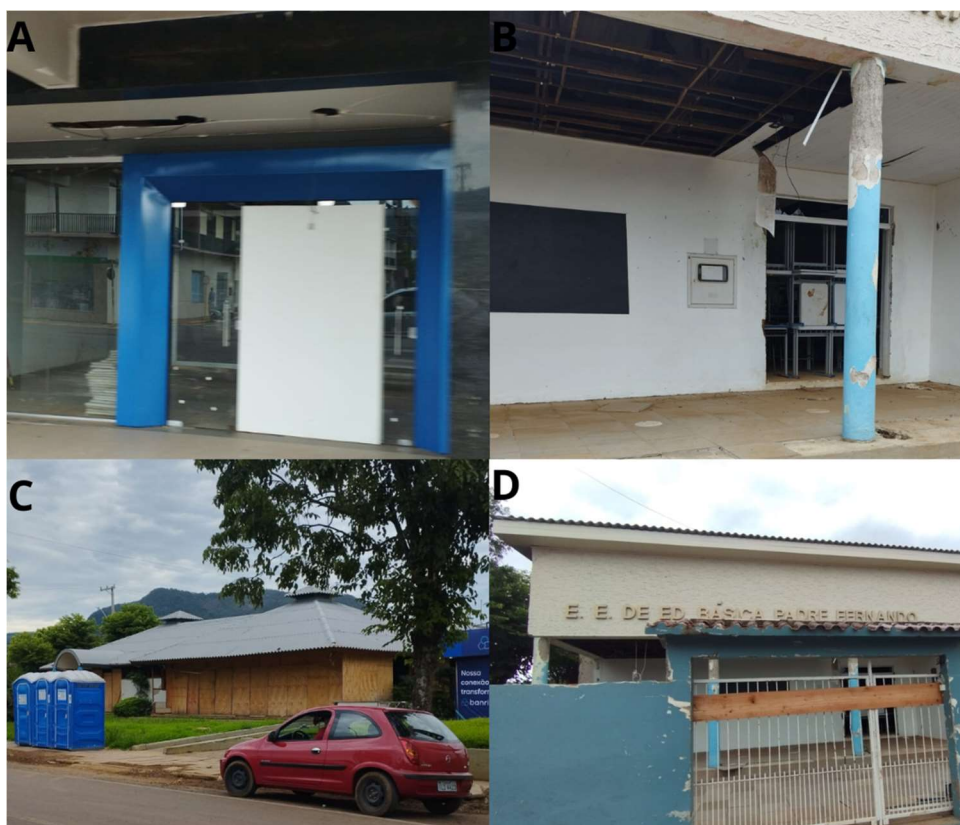
Figura 11 - Fachadas de equipamentos comerciais e educacionais (pontos 7 e 8)

O quadrante “A” mostra antiga fachada da CEF em prédio que foi atingido de forma severa pela inundação de setembro. Como forma provisória de garantir o atendimento para a população, a agência foi transferida para uma sala alugada, porém sua capacidade de atender determinada demanda evidentemente foi reduzida. O que se destaca é o fato de a agência possuir apenas um caixa eletrônico de autoatendimento, que normalmente ficava disponível para transações entre os horários das 7 h às 22h. Atualmente, este caixa funciona durante o horário de atendimento da equipe, ou seja, das 10h às 15h.

Os quadrantes “B” e “D” mostram a frente da Escola Padre Fernando. Sendo a única escola pública de Ensino Médio do município, causa estranheza a falta de agilidade para garantir reparos na infraestrutura que permitam uma atuação normalizada garantindo o pleno direito dos jovens e

adolescentes frequentarem este espaço. Por último, o quadrante “C” mostra a antiga agência do Banrisul fechada com tapumes, sem previsão concreta para retorno, que atende provisoriamente em um container.

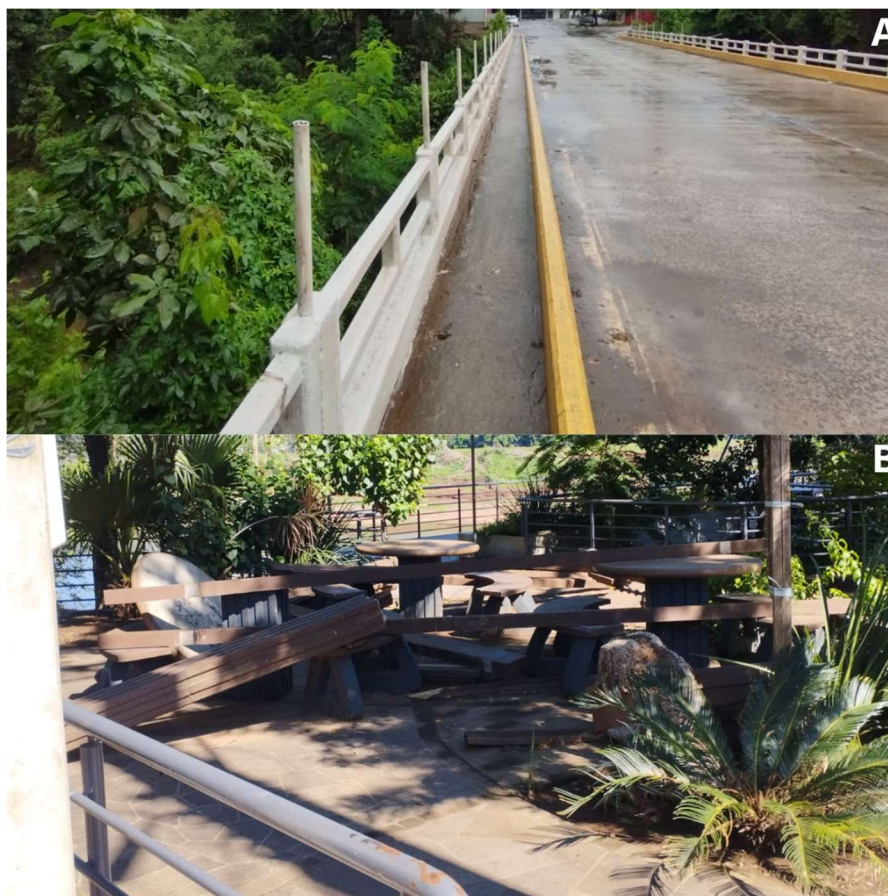
Figura 12 - Ponte sobre o arroio Conventos Vermelhos e Praça do Parque Náutico (pontos 9 e 10).

A última imagem (Figura 12) mostra dois equipamentos públicos de uso coletivo. Primeiro a ponte localizada na região central da cidade que cruza o arroio Conventos Vermelhos (ponto 9). Segundo a praça do parque náutico (ponto 10). Na ponte é possível verificar que o guarda-corpo ainda não tem a grade superior de proteção, que é fundamental para evitar acidentes ou outros eventos relacionados com a segurança dos pedestres. Por fim, na praça do parque náutico verifica-se que bancos e mesas permanecem quebrados, impossibilitando que as pessoas usufruam deste espaço público adequadamente.
