ZONEAMENTO DE ÁREAS DE RISCO NAS COMUNIDADES URBANAS DA VILA SCHIRMER E KM3, CIDADE DE SANTA MARIA, RS

ZONING OF RISK AREAS IN THE URBAN COMMUNITIES OF VILA SCHIRMER AND KM3, CITY OF SANTA MARIA, RS

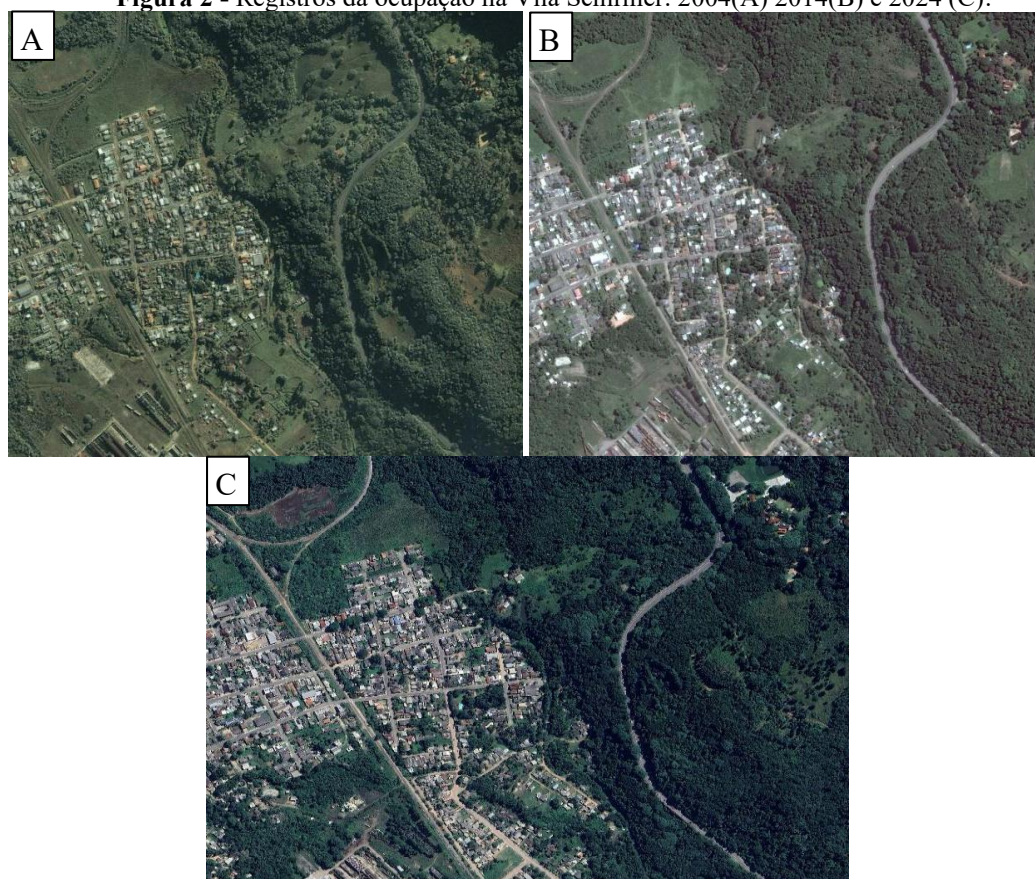
As ocupações na Vila Schirmer ocorreram desde a década de 1980 e foram incrementadas, significativamente, a partir dos anos 2000. Em 2004 a margem direita do rio Vacacaí-mirim já estava ocupada e adensada. Na margem esquerda a ocupação é limitada em uma porção convexa, na base da encosta, que é cortada, acima, pela BR-158. Representa uma pequena área plana com depósitos aluvio-coluvionar. Nessa área, em 2004, já ocorriam algumas construções e dez anos depois observa-se um adensamento da ocupação em ambas as margens. Além disso, na margem direita ocorre um avanço da ocupação para Sul. A partir de 2019 se adensou a ocupação da margem direita (Figura 2).

Figura 2 - Registros da ocupação na Vila Schirmer: 2004(A) 2014(B) e 2024 (C).

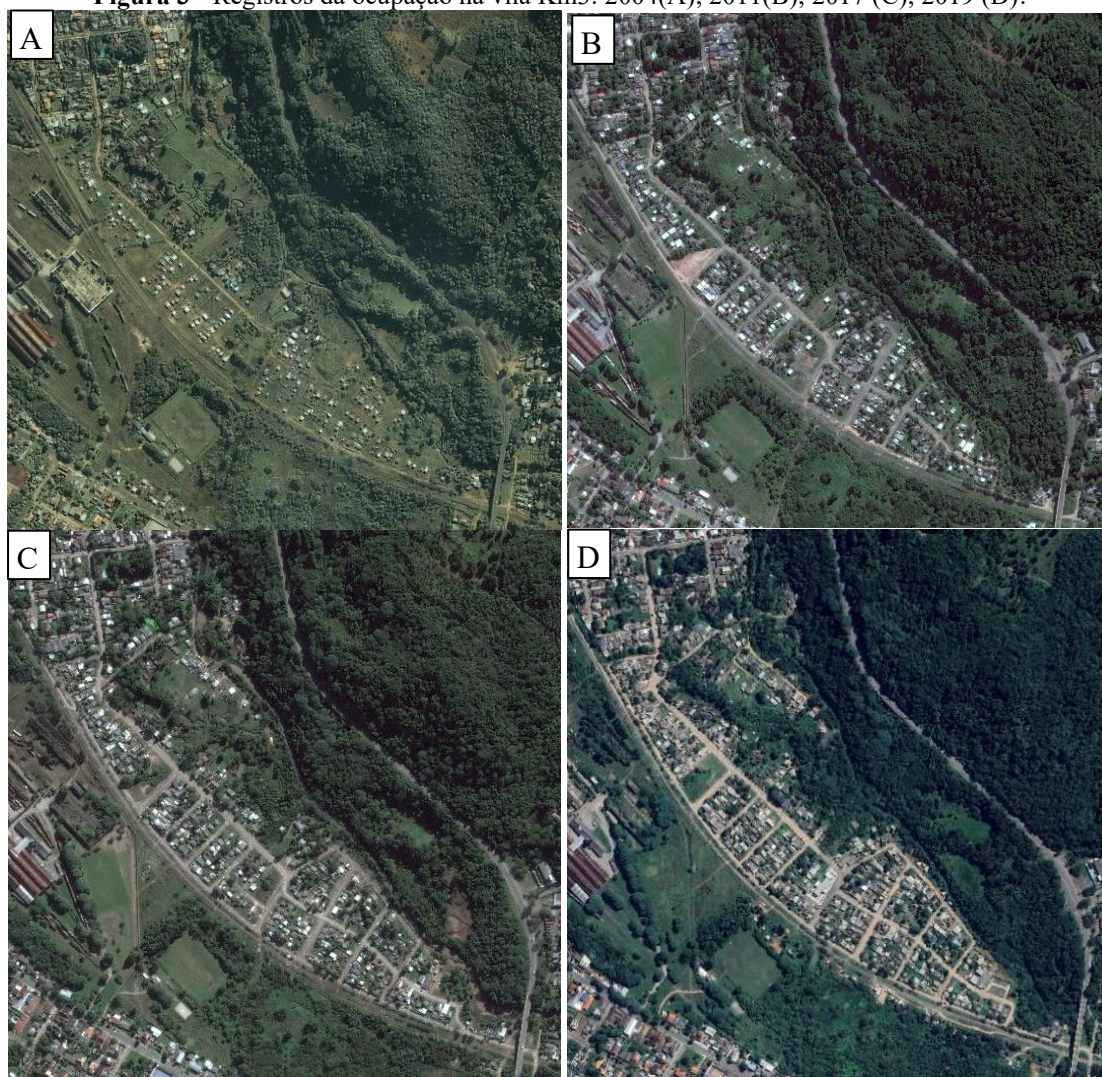
A comunidade Km3 inicia a ocupação entre os trilhos e na margem direita do rio Vacacaí-mirim, a partir do ano 2000. Em 2004 a ocupação era pouco adensada e afastada do rio. Na área de influência de um afluente do rio Vacacaí-mirim não existiam construções. Em 2011 observa-se um adensamento e o avanço da ocupação em direção às drenagens. Em 2017 é aberta uma via entre o rio Vacacaí-mirim e a comunidade. Em 2019 são observadas ocupações após a via junto a margem que no evento de abril/maio de 2024 foram destruídas (Figura 3).

Figura 3 - Registros da ocupação na vila Km3: 2004(A); 2011(B); 2017 (C); 2019 (D).

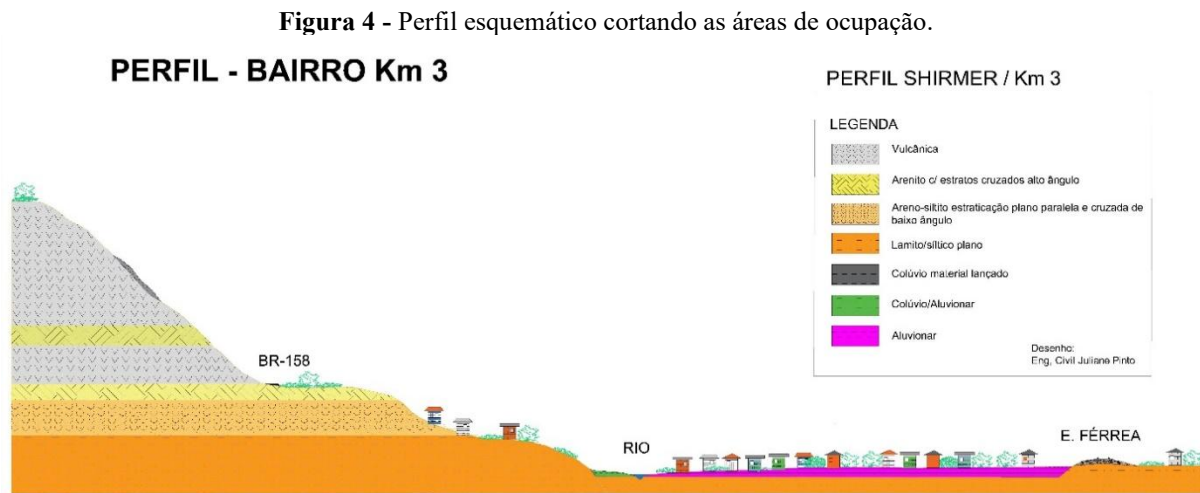
passando para siltito argiloso vermelho e arenitos de cor rosa-avermelhado de granulometria média a fina da Formação Caturrita (Faccini, 1989) e a partir da porção média da encosta por arenitos da Formação Botucatu e vulcânicas da Formação Serra Geral (Scherer; Faccini; Lavina, 2000). A ocupação ocorre, principalmente, na margem direita em depósitos aluviais do rio Vacacaí-mirim. A pequena área ocupada na margem esquerda ocorre na sua base da encosta e sobre depósitos colúvio-aluvionares. A Figura 4 apresenta um perfil esquemático da área ocupada pelas comunidades.
